Geotechnischer Untersuchungsbericht

Umbau und Sanierung Hotel Post in Laupheim

Bad Wurzach-Arnach, den 19.07.2021

Projektnummer: 210503

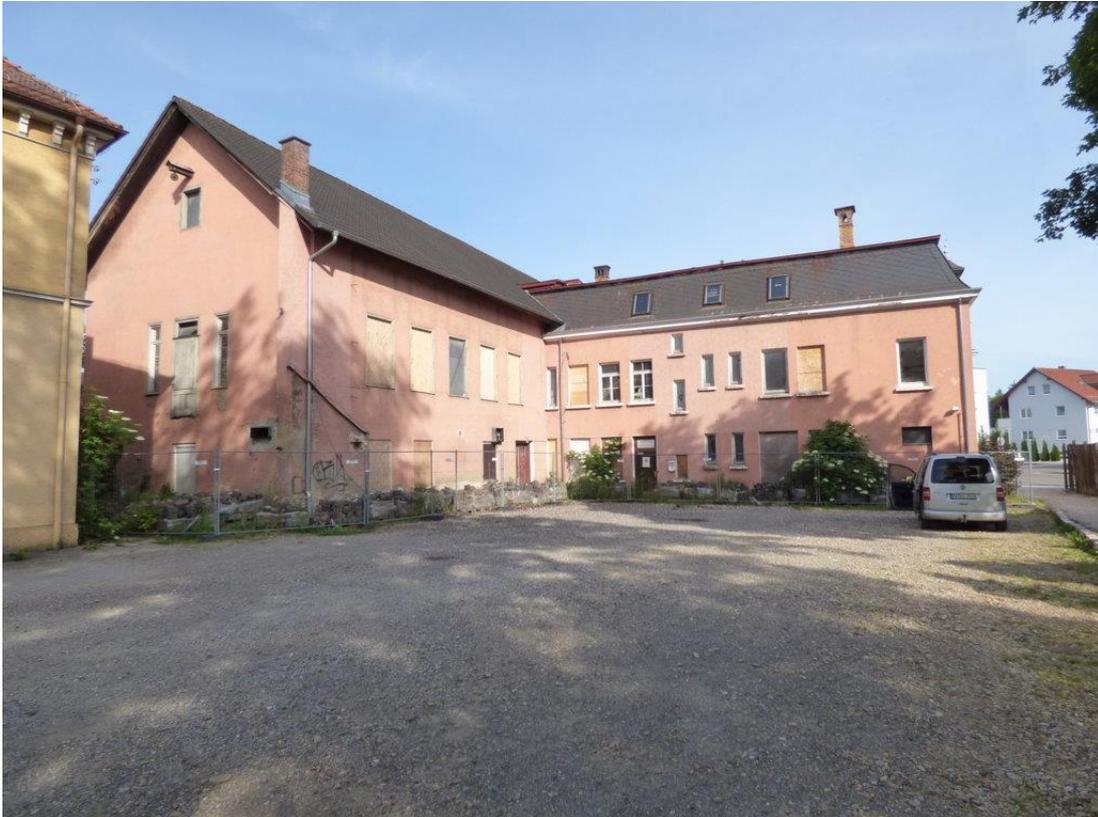
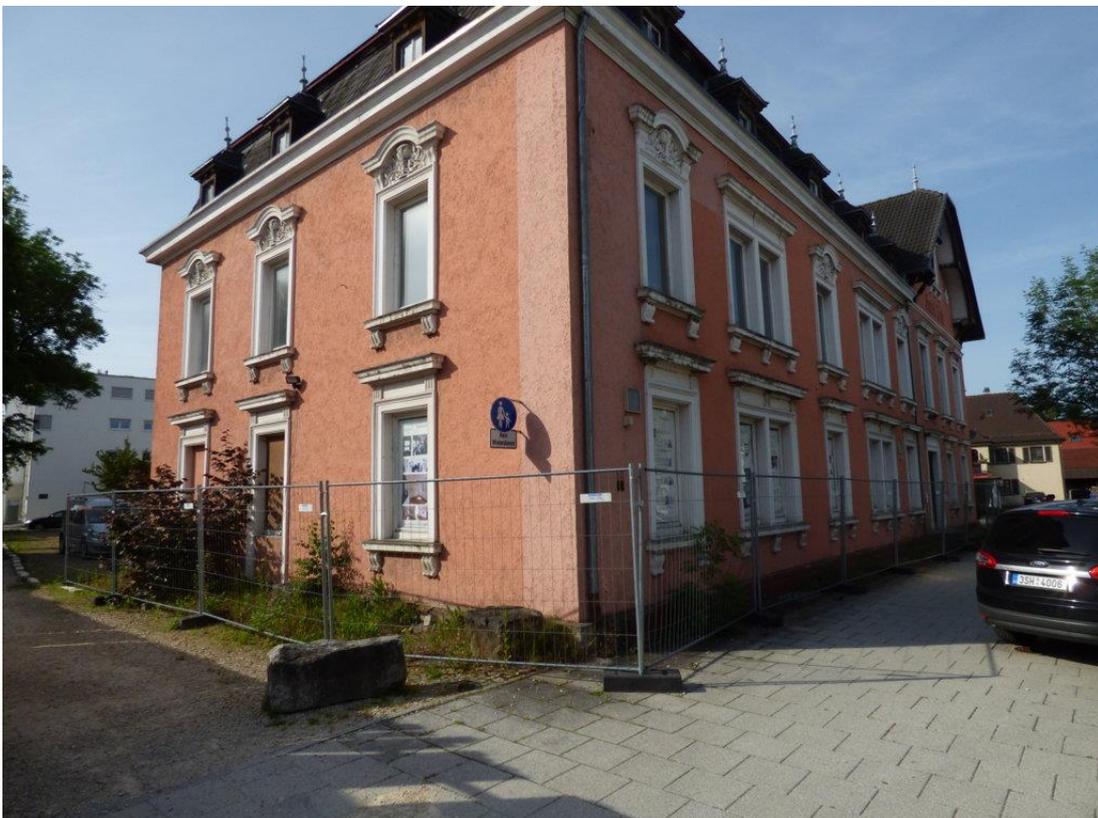
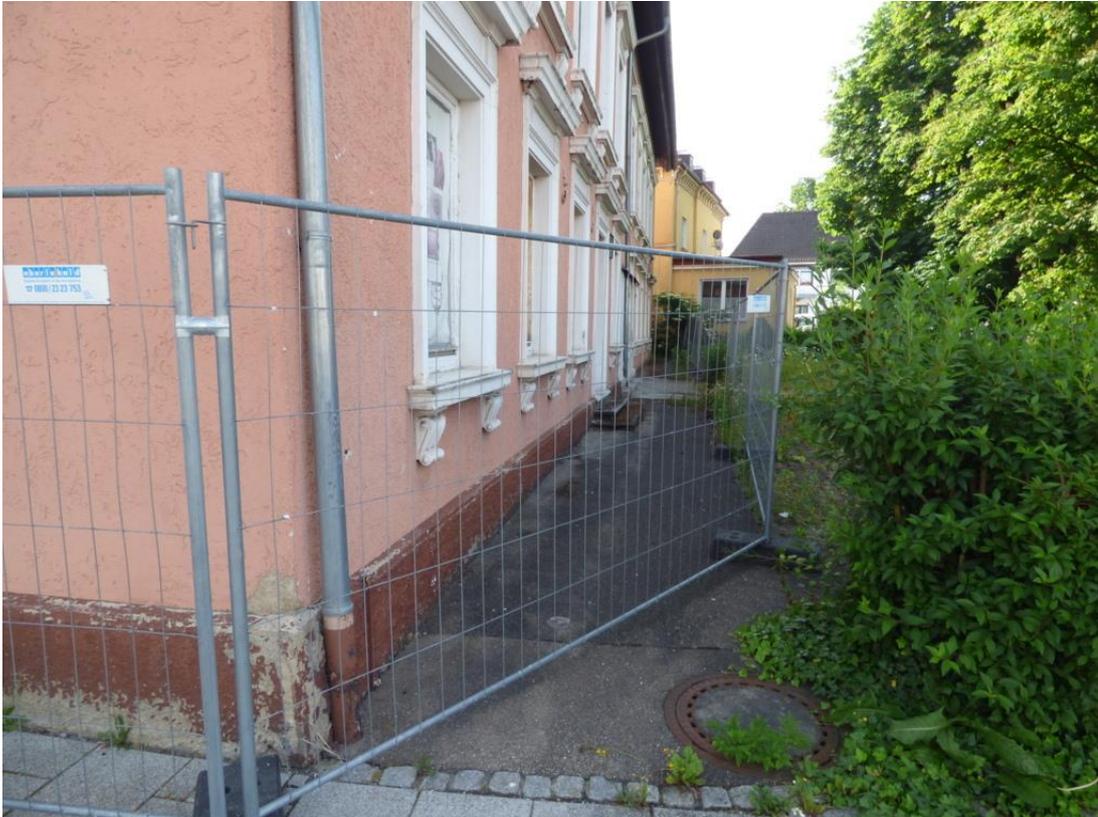
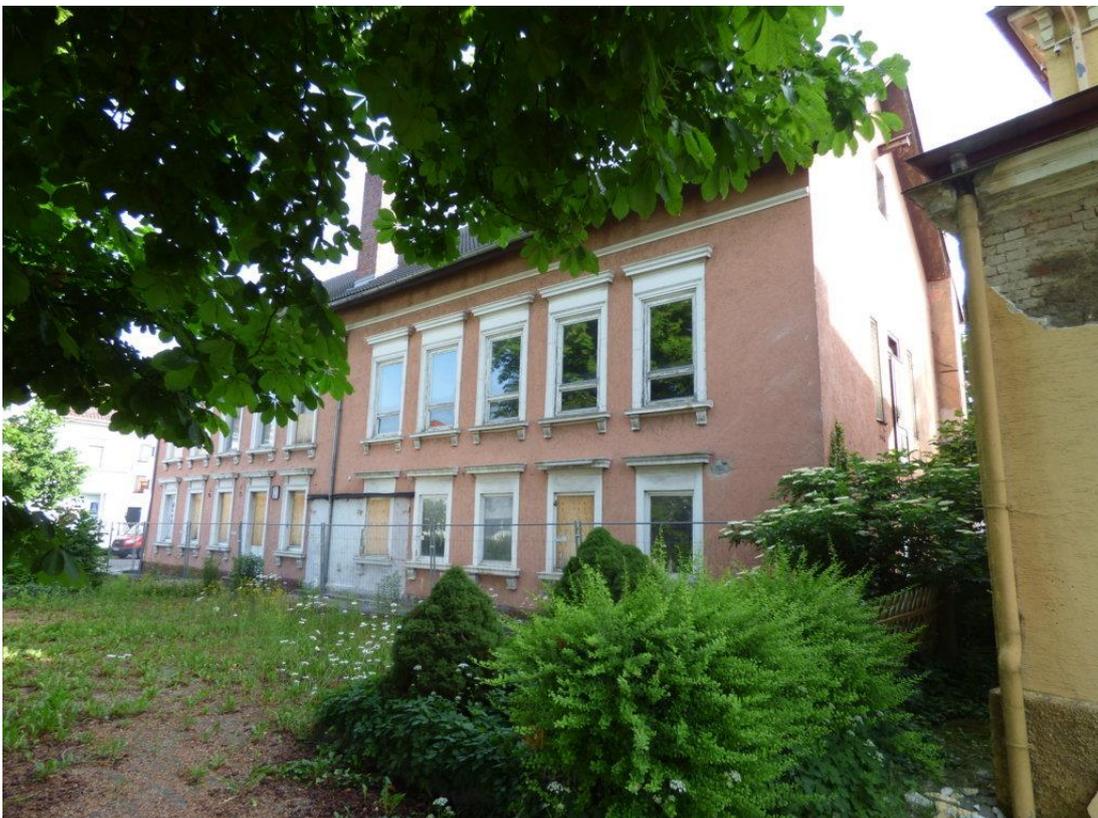
Fotodokumentation Bestandsgebäude - Übersicht

Die letzten Jahre stand das Gebäude leer und es ist - unter anderem dadurch - stark verwahrlost (kaputte Fenster, Büsche und Bäume in Lichtschächten usw.). Übersichtsbilder des Gebäudes sind in der Anlage 5.1-2 dargestellt.

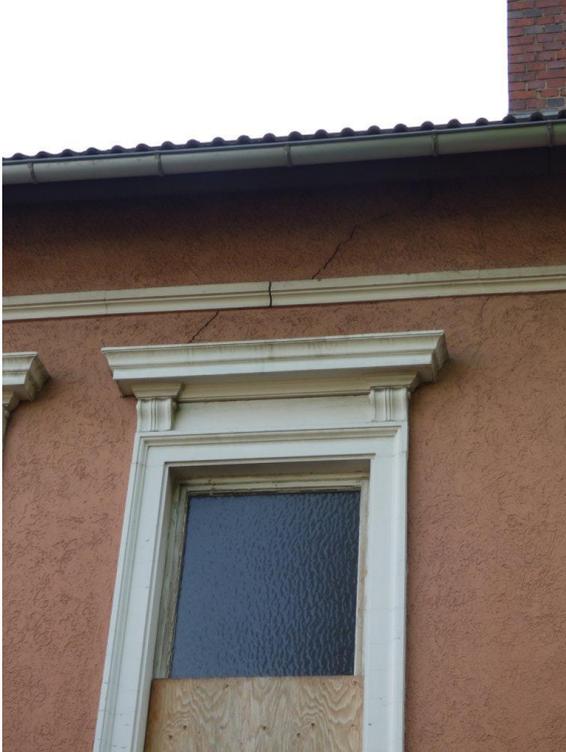
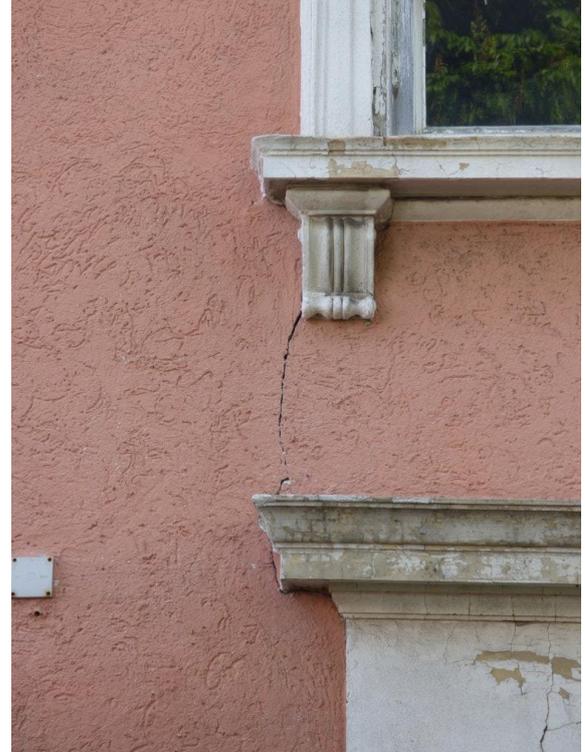
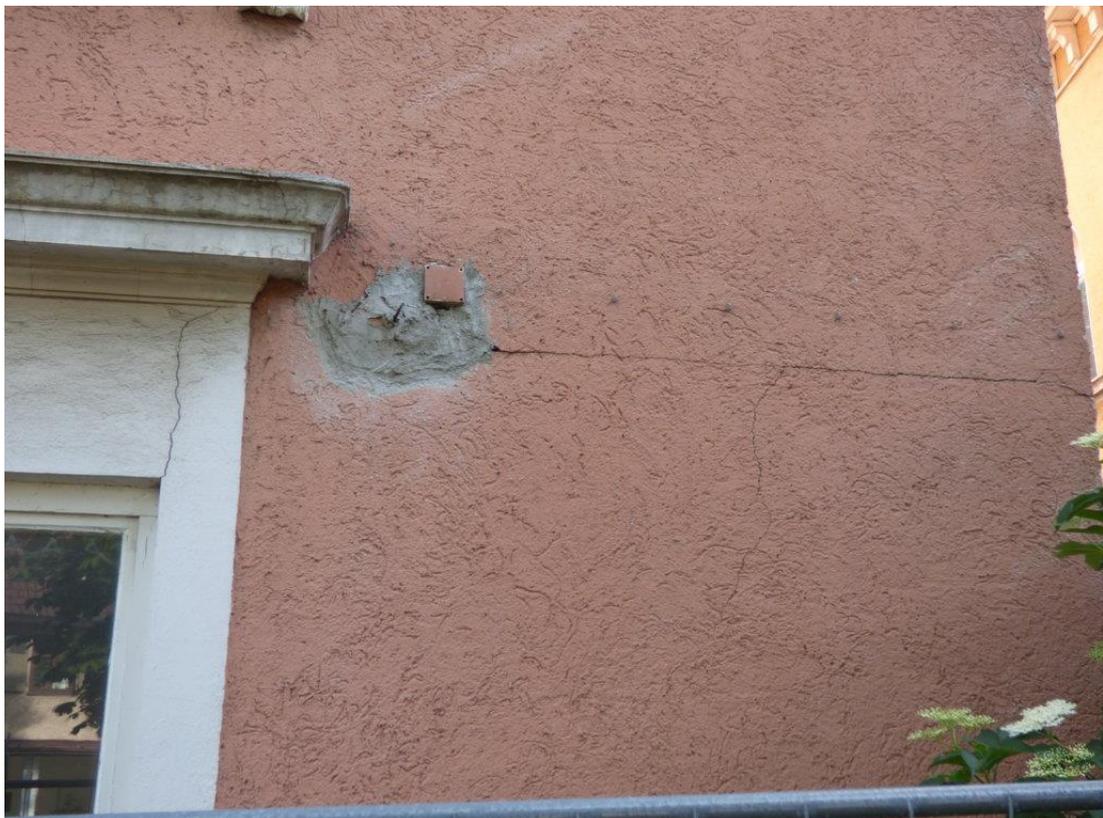
Fotodokumentation Bestandsgebäude - Risse

Es ist anhand von Rissmarken und Messbolzen erkennbar, dass bereits eine Schadensaufnahme und Beobachtungen der Risse am Gebäude stattgefunden haben müssen. Frau Jakobowsky ist darüber nichts bekannt, jedoch wäre es interessant, mehr über diese Beobachtungen zu recherchieren bzw. deren Ergebnisse zu kennen. Gegebenenfalls sind Folgemessungen und eine Beurteilung des Schadensbildes möglich, wenn nicht schon vorhanden.

Größere Deformationen (Sackungen) und Verformungen konnten augenscheinlich im ersten Eindruck nicht festgestellt werden.

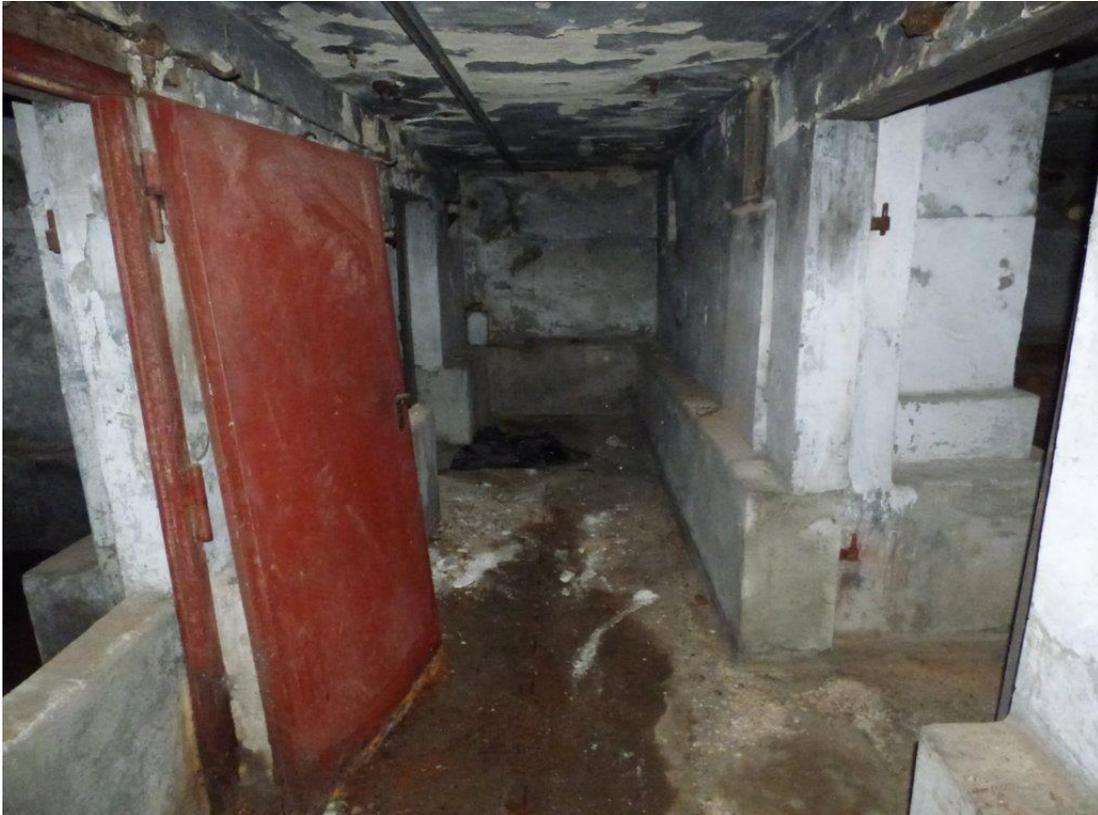
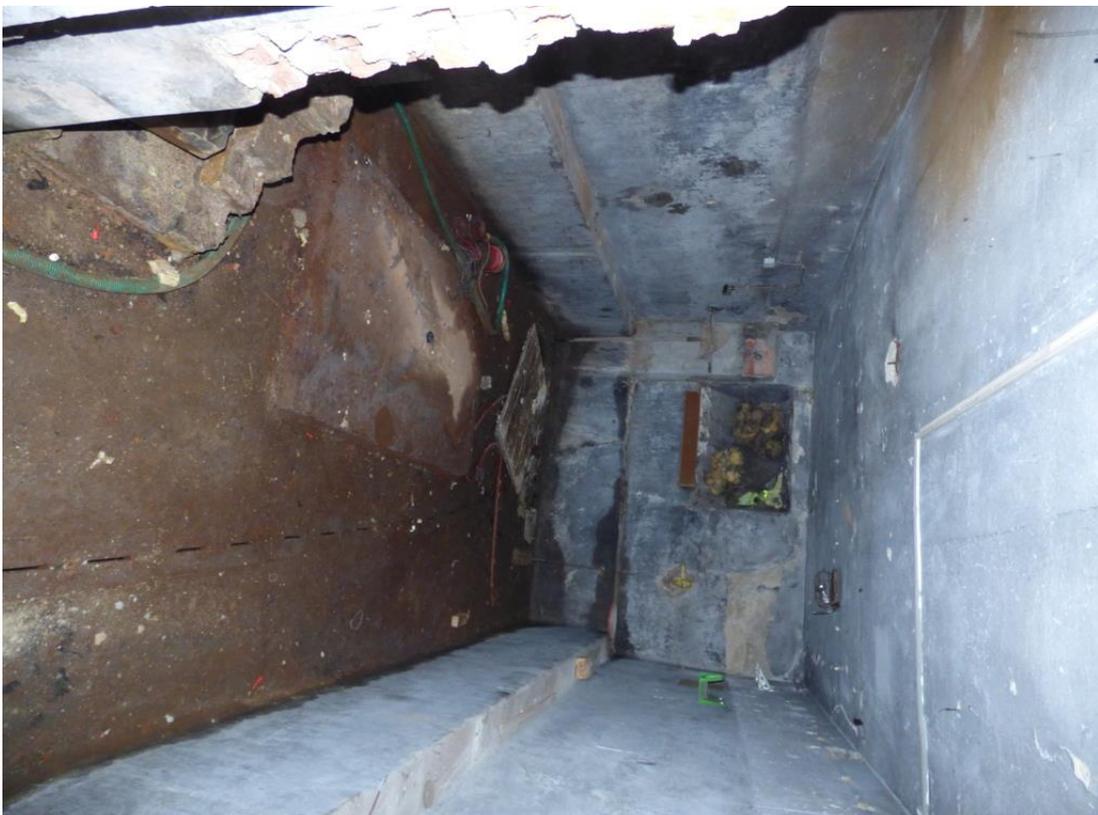
Fotodokumentation Bestandsgebäude - Keller

Der unterkellerte Teil zeigt im Bodenplattenbereich und unter den Wänden einen gleichartigen Aufbau (vgl. SB11-12-13). Er besteht aus ca. 25-30 cm Beton, gefolgt von einem Ziegelboden mit 15-20 cm Stärke, bevor vermutlich rollige Auffüllungen mit Ziegelresten, gefolgt von Talkies anstehen.

Das Bohrgut des Ziegelbodens ist stark feucht teils nass erbohrt worden, ebenso die darunterliegenden Schichten. In einer Bohrung trat nach dem Bohren Wasser aus dem Bohrloch in den Keller (der aktuelle Grundwasserspiegel liegt ungefähr auf dem Niveau des Kellerbodens, vgl. Anl. 2.1).

Der unterkellerte Teil gründet dem Aufschlussbild sowie den Fundamenterkundungen nach im tragfähigen Talkies und dürfte im Grundwasser bzw. zumindest Grundwasserschwankungsbereich liegen. Vermutlich war früher der Ziegelkeller oft feucht / nass, wenn nicht sogar vollgelaufen, weshalb der Kellerboden und die unteren Kellerwände – im Rahmen einer Sanierung - von innen mit Beton verstärkt / abgedichtet wurden. In diesem Rahmen wurde sicherlich auch die Bodenrinnen eingebaut und der im Keller befindliche Pumpensumpf hergestellt, sodass Wasser notfalls abgepumpt werden kann.

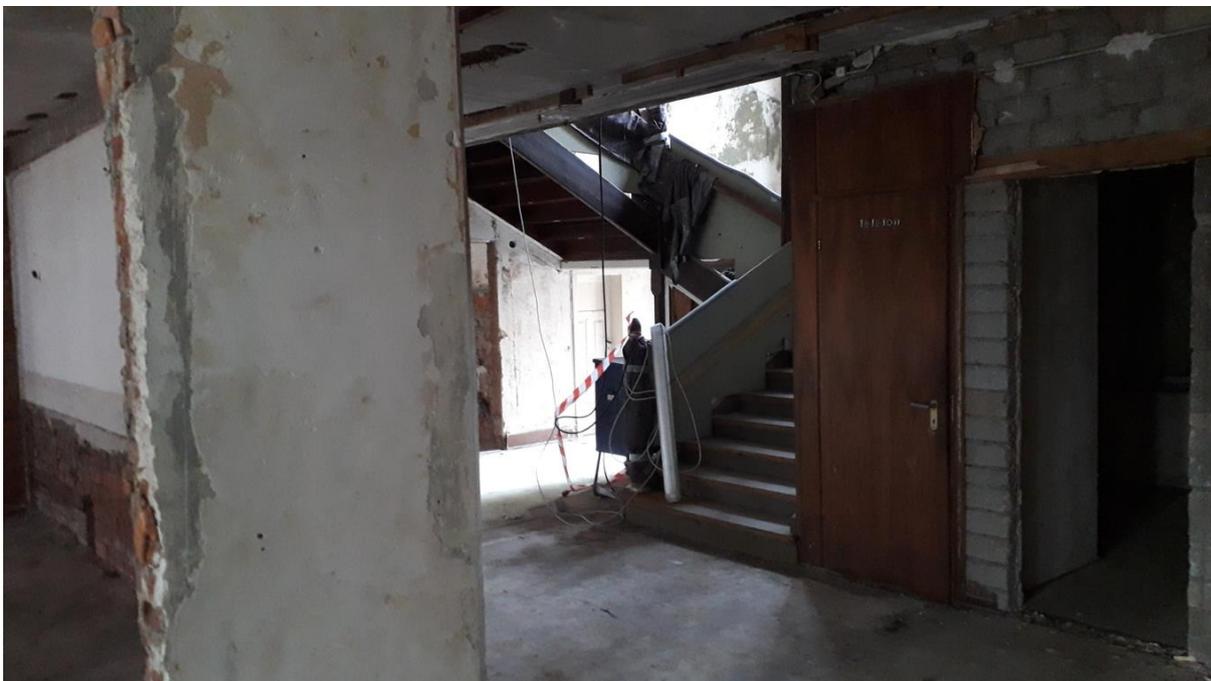
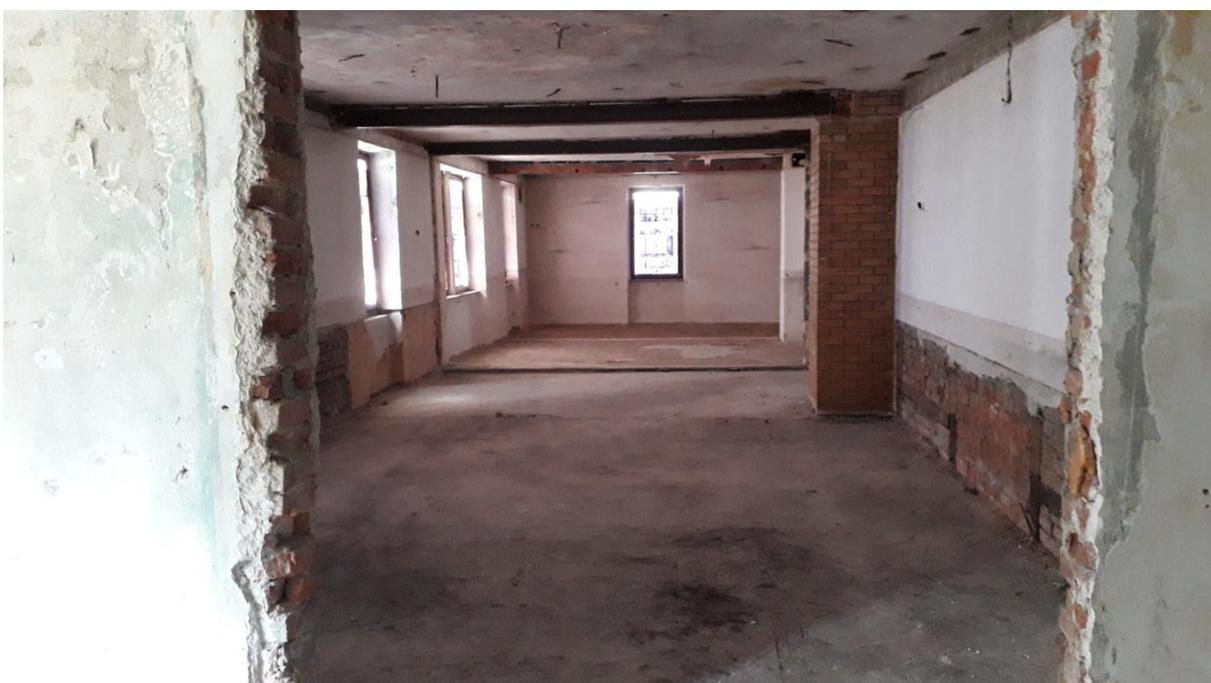
Fotodokumentation Bestandsgebäude - Erdgeschoss

Von innen gleicht das Bauwerk einer Baustelle im Rohbau (siehe. Anl. 5.6). Bei einer Begehung erläuterte Frau Jakobowsky, Stadt Laupheim, dass das Bauwerk starken Schädlingsbefall (Holzwurm) aufweist und in jedem Fall im Inneren vollständig kernsaniert werden müsse. Von außen zeigt das Gebäude einige Risse (siehe Anlage 5.3-4), welche angesichts des Bauwerksalters jedoch nicht sehr ungewöhnlich sind. Die Risse und äußeren Schäden (Putzabplatzungen, Löcher etc.) zeigen kein wirkliches Schema einer Schadensursache und könnten ebenso aus der Nutzung / Umgestaltung des Gebäudes stammen. Die Risse dürften unserer Einschätzung nach vermutlich keine Tragwerksgefährdung darstellen (Versagen im Grenzzustand der Tragfähigkeit), was jedoch nicht unserer Beurteilung obliegt. Hierfür wäre ein spezialisierter Tragwerksplaner hinzuzuziehen.

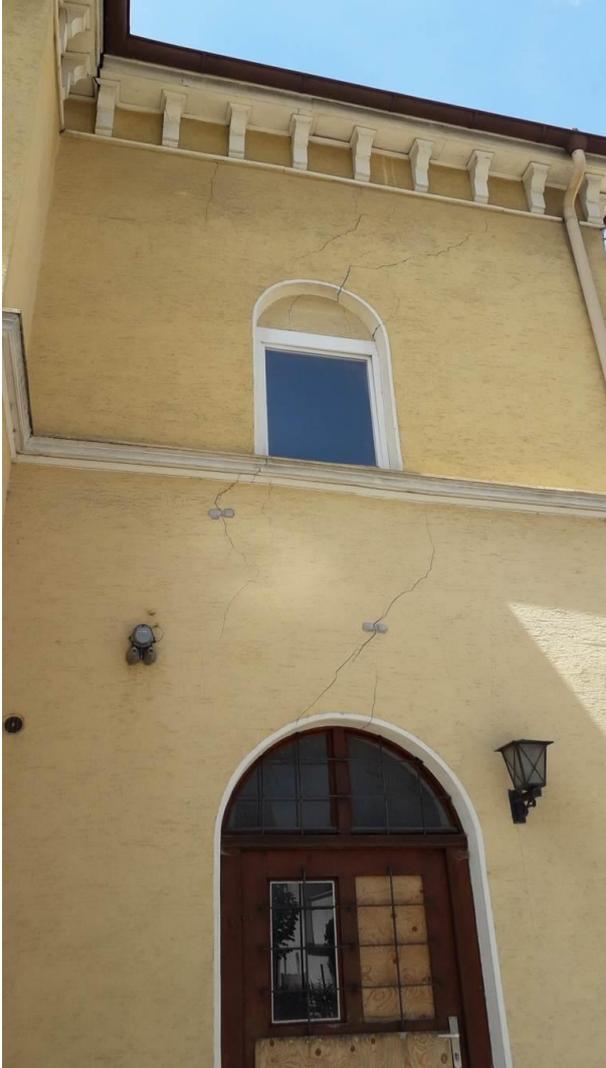
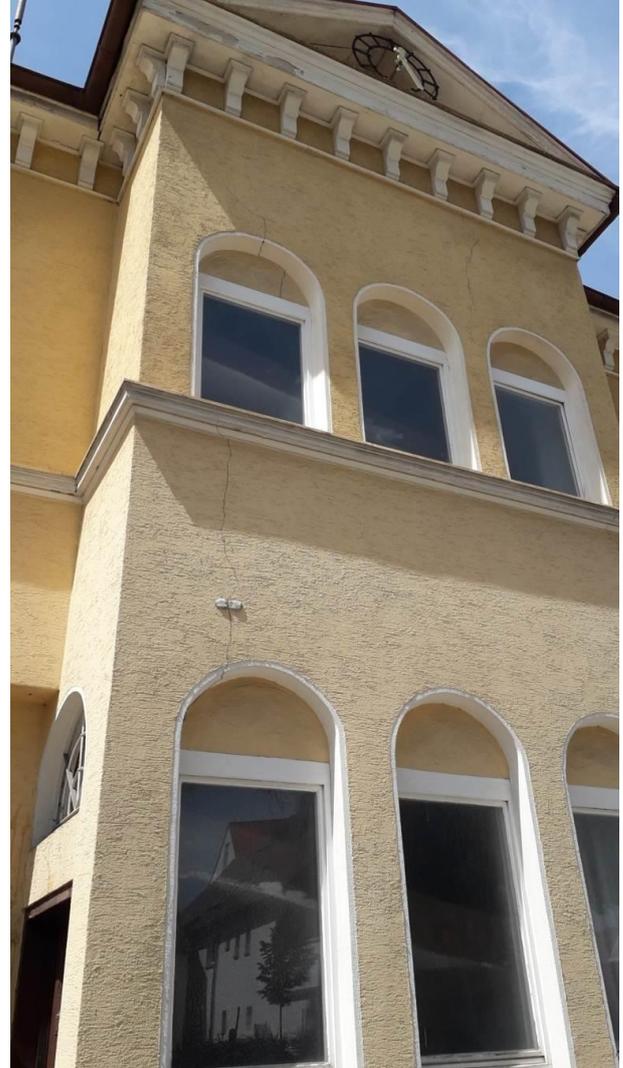
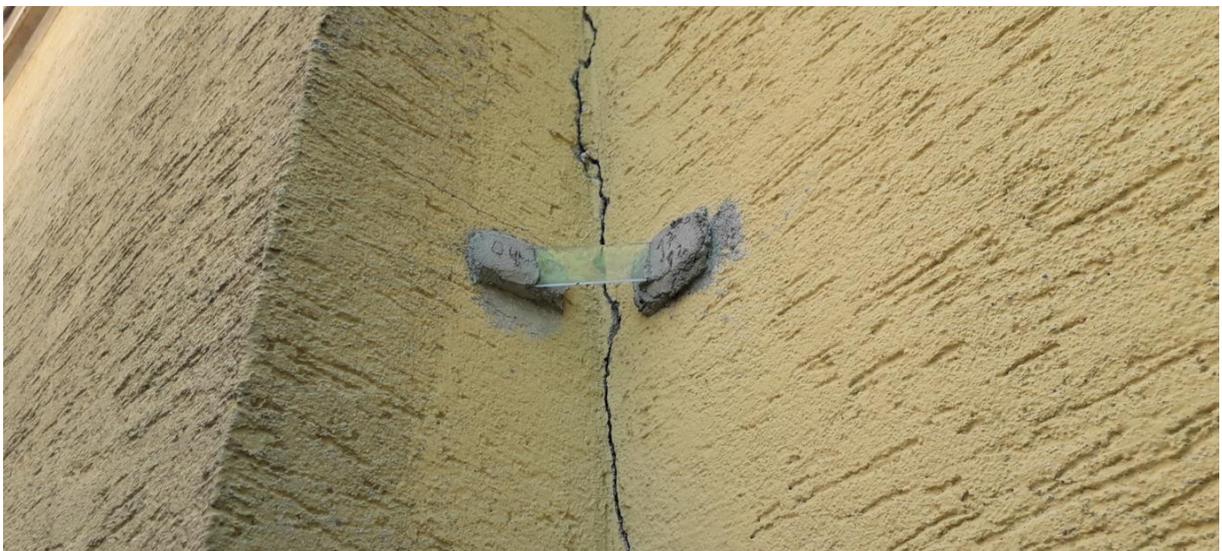
Fotodokumentation DRK-Gebäude

Ein deutlich schlechteres Bild macht das südlich gelegene DRK-Gebäude. Dieses zeigt massive Rissbilder und Schäden. Auch an diesem Gebäude wurden bereits einige Rissmarken und Messbolzen angebracht (siehe Anlage 5.7).
