Herzlich Willkommen im Hotel Post

Sanierung und Umbau des Hotels Post zur Volkshochschule Laupheim

Geotechnischer Untersuchungsbericht

Umbau und Sanierung Hotel Post in Laupheim

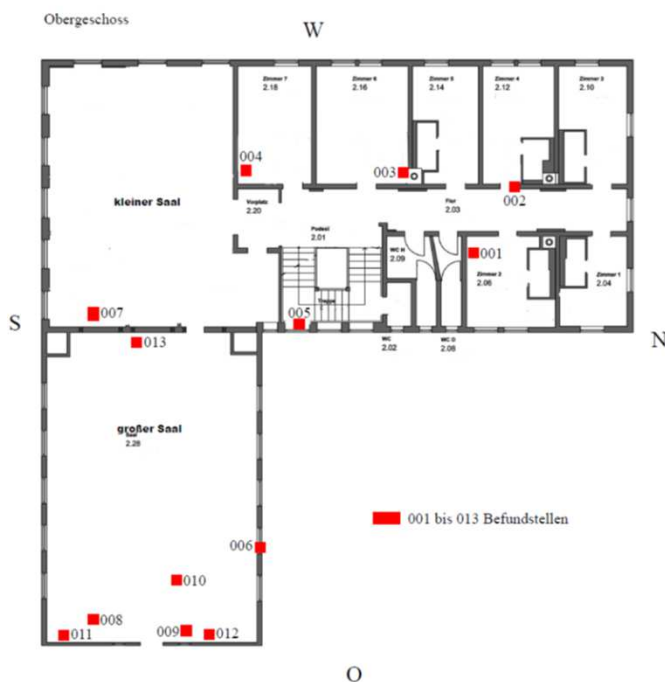
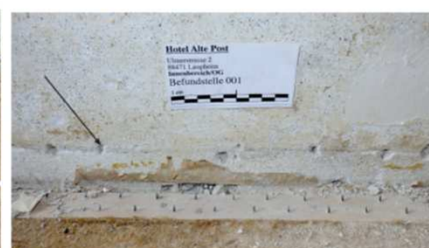
1.4.1 Befundprotokoll	Blatt 17
Hotel Post	Ulmerstrasse 2, 88471 Laupheim
	Innenbereich
	Obergeschoss
	Befunde 001, 002

III Bef 001 Raum 2.06, Zimmer 2
Der originale Dielenboden wurde nachträglich mit Teppichboden überspannt.
An den Wänden dient eine Nagelreihe zur Fixierung.
Die Nagellöcher im Sockel könnten auf eine Stoffbespannung der Wände hinweisen. (s. Pfeil)

III Bef 002
Raum 2.14, Zimmer 5
Tür/Türschwelle
Der originale Anstrich der
Rahmen und Türblätter war in
grün-olive gehalten.
Darauf liegt ein heller Weissston,
darüber ein heller Ockerton.

- 1 heller Grün
- 2 Geb. Weissston
- 3 Heller Ockerton
- 4 Ockerton verschmutzt

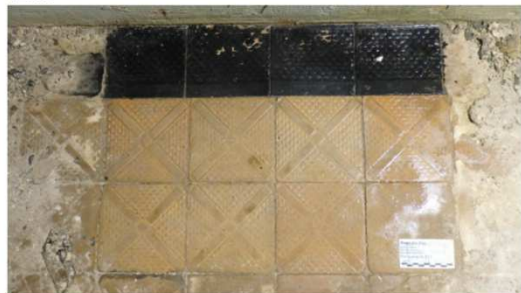
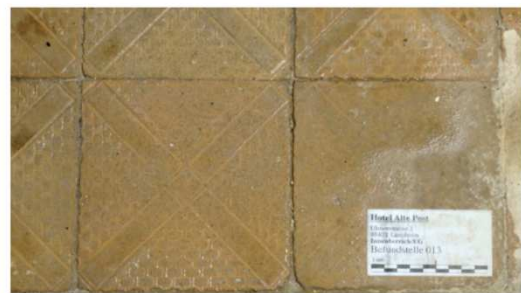
Hotel Post Umerstrasse 2, 88471 Laupheim · Innenbereich · Erdgeschoss · Befunde 013 Blatt 15

I Bef 013
Raum 1.03/ Flur/Treppenhau:
Geprägte Bodenfliesen, ocker u. schwarzfarben
(um 1900)

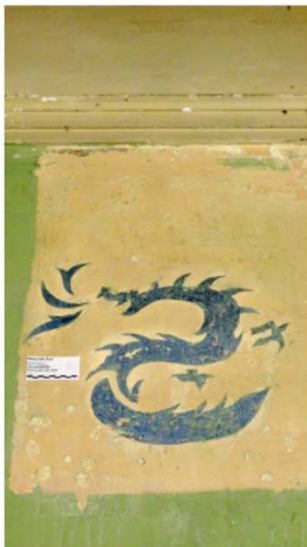
Hotel Post Umerstrasse 2, 88471 Laupheim · Innenbereich · Obergeschoss · Befunde 009 Blatt 22

I.III Bef 009
Raum 2.28 Großer Saal
Wandmalereien Wand n. Osten
Oberhalb der 2 Fenster befinden sich schablonisierte
"Drachen"-Darstellungen, blau auf ockerfarbenem
Grund in Öltechnik.

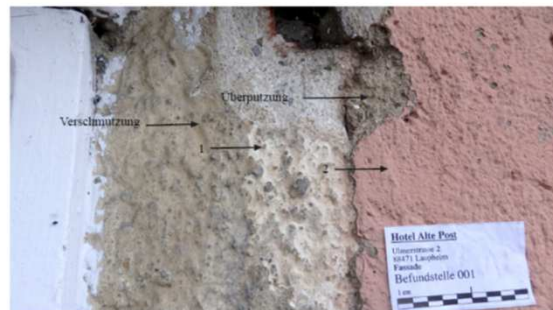
Hotel Post Umerstrasse 2, 88471 Laupheim · Fassade/West · Befunde 001 Blatt 33

I.II.III Bef 001
Im Bereich des Haupteingangs an der Westfassade konnte der originale Putz mit Anstrich festgestellt werden.
Sehr heller Ockerton auf grobem Zementputz.
Darüberliegend zementhaltiger Restputz mit rötlichem Anstrich.

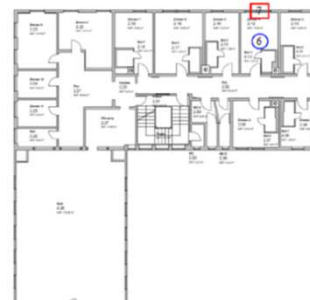
Abb. 1: Lage und Nr. der Bauteilöffnungen an der Decke über EG (blau; Deckenöffnungen; rot; Auflageröffnungen)

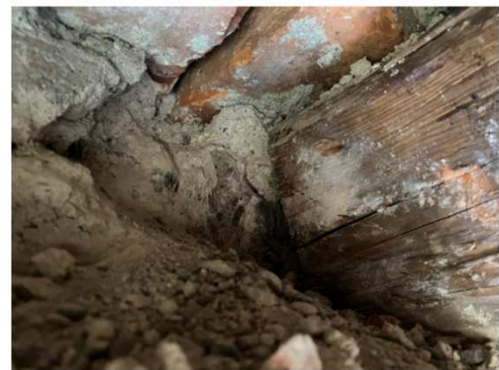
2.5 Nicht selten treten in ungedämmten Objekten an den Auflagern der Holzbalken auf den Außenwänden Feuchtstellen durch ausfallendes Kondensat oder Undichtigkeiten auf, was zu einem Verfaulen der Auflagerköpfe führen kann. Daher wurden die Bauteilöffnungen an den Außenwänden durchgeführt und genau analysiert. Bei allen Bauteilöffnungen an den Außenwänden ist der Auflagerkopf zwar nicht morsch, jedoch lässt sich mit der Hand gefühlt eine höhere Holzfeuchte als am Restbalken ausmachen. Holzverfärbungen am unmittelbaren Auflagerpunkt weisen zudem darauf hin, dass es bereits mehrfach zu Wasserzutritt gekommen sein muss, so dass das hygroscopische Verhalten des Holzes beeinflusst wurde. An der Stirnseite des Holzbalkens in der Außenwand ließ sich mit dem Fingernagel zersetztes Holz abkratzen. Die Balkenköpfe sind durch das außen durchlaufende Mauerwerk noch ca. 5 cm überdeckt. Abb. 5 zeigt exemplarisch den Auflagerpunkt der Bauteilöffnung Nr. 3 mit den dunkel verfärbten Stellen erhöhter Holzfeuchtigkeit am Auflagerkopf (Wetterseite). Weiterhin lässt sich aus statischer Sicht festhalten, dass am Endauflager die Holzbalken unterseitig ca. 3 cm ausgeklinkt sind, so dass zur Einleitung der Auflagerkräfte rechnerisch nur eine Querschnittshöhe von $h = 22 \text{ cm} - 3 \text{ cm} = 19 \text{ cm}$ zur Verfügung steht, s. Abb. 6. Die Auflagertiefe der Holzbalken variierte an den einzelnen Öffnungen stark und lag zwischen 8 cm und 12 cm.

Abb. 5: Auflagerpunkt Holzbalken bei Bauteilöffnung Nr. 3 mit Dunkelverfärbung infolge erhöhter Holzfeuchtigkeit

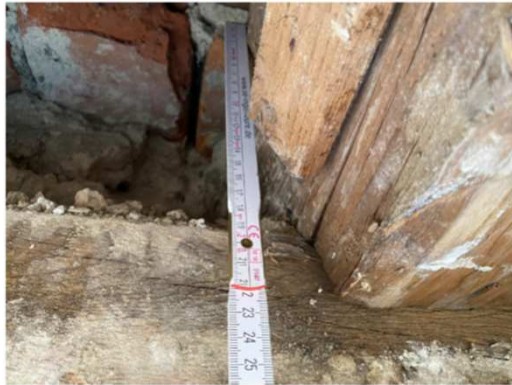
Abb. 6: Um 3 cm hoch liegendes Auflager (einseitige Ausklinkung) am Auflagerpunkt der Holzbalken

Die unterseitige Ausklinkung der Holzbalken um 3 cm lässt sich statisch ebenfalls nicht nachweisen. Auch hier liegt eine deutliche Spannungsüberschreitung der Schubspannung von ca. 14 % vor, s. Anhang C. Die Berechnung setzt jedoch ein voll intaktes Trägersystem voraus, was gemäß den Ausführungen in Punkt 2.5 nicht der Fall ist. Folglich liegt die Spannungsüberschreitung beim feuchten Auflagerkopf deutlich darüber oder lässt sich gar nicht nachweisen. Bei einer reduzierten Nutzlast für Büronutzung läge die Spannungsüberschreitung bei ca. 9 %.

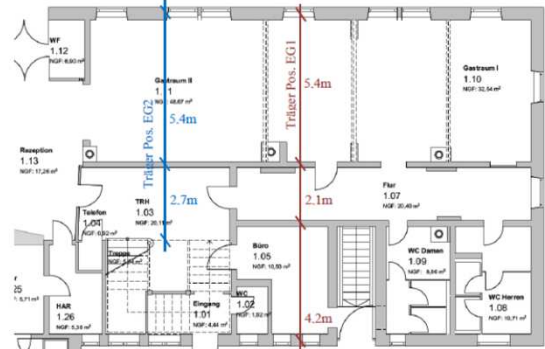
2.6 Die Tragfähigkeit der Holzbalken wurde vor dem Hintergrund einer neuen Nutzung des Gebäudes in einer statischen Nachberechnung nach heute gültiger Holzbaumnorm DIN EN 1995-1-1 analysiert. Dabei wurde unterstellt, dass es sich rechnerisch günstig um ein Nadelholz C20 nach heutiger Norm EN 338 handelt. Es wurden beispielhaft die beiden in Abb. 7 dargestellten Träger der Decke über EG untersucht, da hier die größten Spannweiten vorliegen: Träger Pos. EG1 wird als 3-Feld-Träger und Träger Pos. EG2 als 2-Feld-Träger bemessen. Die Bemessungen sind in Anhang A und B beigefügt. Aus den statischen Untersuchungen geht hervor, dass beide Träger unter Zugrundelegung einer üblichen Ausbaulast von $q_d = 2,0 \text{ kN/m}^2$ (Bretterschalung, Folie, Estrich, FBH, Trittschalldämmung, Fliesenbelag, leichte Abhangdecke, Eigengewicht Holzbalken) und einer Nutzung im 1. OG als offene Fläche mit Menschenansammlungen mit einer Nutzlast von $q_d = 5,0 \text{ kN/m}^2$ eine deutliche Spannungsüberschreitung (Grenzzustand der Tragfähigkeit GZT) von über 30 % aufweisen. Im Grenzfall der Gebrauchstauglichkeit (GZG), welcher Verformungsverhalten und Schwingungsverhalten berücksichtigt, liegt die Überschreitung bei beiden Trägern mit einer Verformung von $f = \text{ca. } 43,5 \text{ mm}$ sogar bei über 60 % ggü. dem in den Normen tolerierte Wert von Spannweite/300. Selbst wenn man im günstigsten Fall eine (reduzierte) Nutzlast von $q_d = 3,2 \text{ kN/m}^2$ (inkl. Trennwandzuschlag $1,2 \text{ kN/m}^2$) für eine reine Büronutzung zugrunde legen würde, ergäbe sich eine Spannungsüberschreitung von ca. 10 %.

zugrundelegung einer (reduzierten) Nutzlast aus reiner Büronutzung sind klare Spannungsüberschreitungen auszumachen. Diese deutlichen Überschreitungen der Tragfähigkeit lassen die Schlussfolgerung zu, dass die Holzbalkendecken nach heute gültigen Normenwerken nicht standicher sind. Wengleich die Bauteilöffnungen nur eine Momentaufnahme der Gesamtsituation darstellen, so muss davon ausgegangen werden, dass bei Erhalt des Gebäudes die Holzbalken zu ersetzen sind. Eine Sanierung von durchfeuchteten Auflagerköpfen lässt sich baupraktisch quasi nicht realisieren, will man nicht vor die jetzigen Auflager (Außenwand) neue Auflager schaffen, z. B. in Form von Holz- oder Stahlstützen, deren Lasten wiederum auf neuen Fundamenten zu gründen wären. Die Spannungsüberschreitung der Holzbalken ließe sich allenfalls mit zusätzlichen Holzbalken im halben oder Drittelsabstand equalisieren. Holz-Beton-Verbunddecken scheiden nach Ansicht des Verfassers ebenfalls aus, da zwar die Druckspannung über den Beton aufgenommen werden kann, jedoch die bereits jetzt überschrittene Zugbeanspruchung im Holz selbst durch eine Verbundbauweise bei gleichzeitig deutlich höherem Deckeneigengewicht statisch nicht nachgewiesen werden kann.

Abb. 7: Trägerpositionen und statisches System der Decke über EG für die statische Nachberechnung

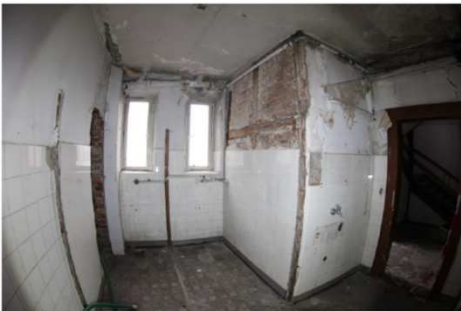
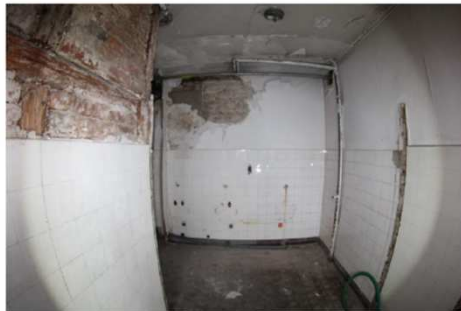
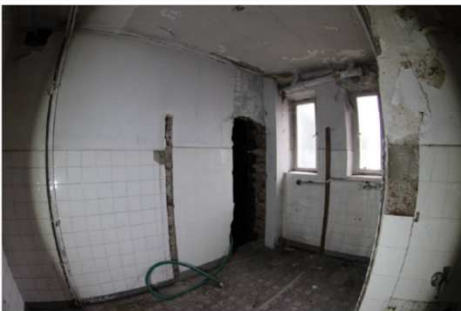
Die gesamten Wände dieses Raumes waren mit weißen Fliesen beklebt und die Decken mit Gipskartonplatten verkleidet.

- Die Schädigung des Holztragwerks wurde sichtbar
- Wasserschäden durch defekte Rohre wurden sichtbar

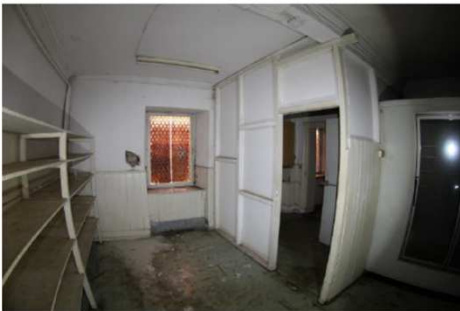
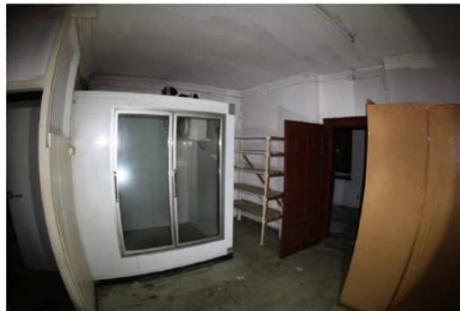
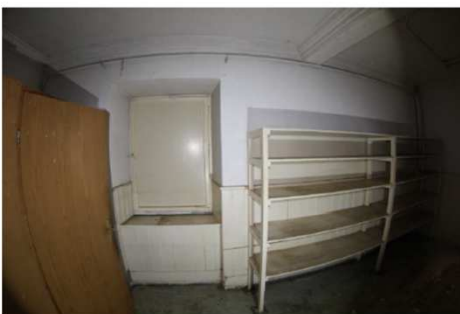
Die alte Konstruktion und der Boden wurden sichtbar. Aufgrund von defekten Stellen wurde ebenfalls deutlich, dass in diesem Bereich keine alte Bodenplatte vorhanden ist, was das Bodengutachten auch bestätigt.

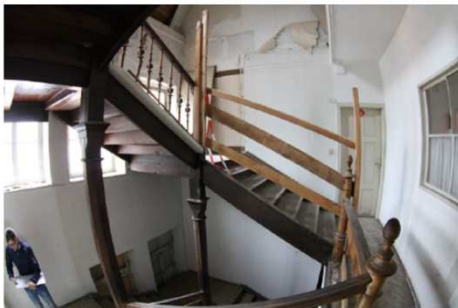
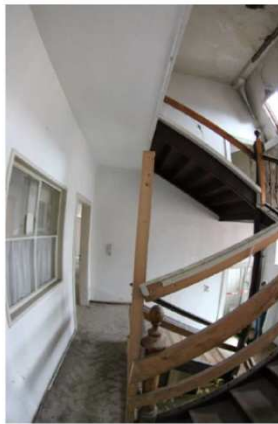
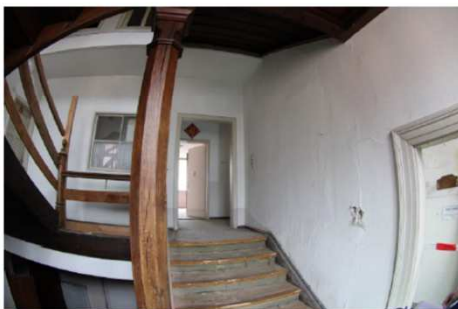
Erdgeschoss – 1.21
Hotel Post Laupheim

Der Zustand und die ehemaligen Wasserschäden waren bereits vor dem Rückbau ersichtlich. Die Putzschichten wurden teilweise entfernt, um die Tragstruktur sichtbar zu machen.

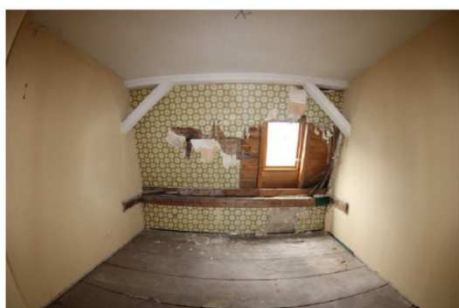
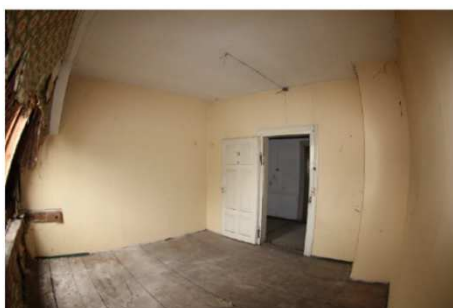
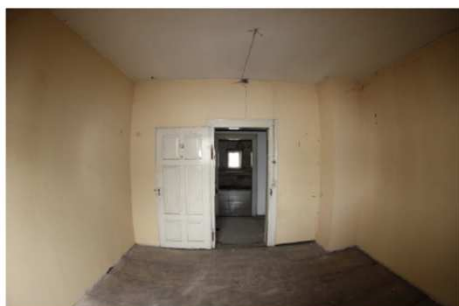
Dachgeschoss – 3.11
Hotel Post Laupheim

Im Rahmen des Rückbaus wurde auch die Schädigung des Holztragwerks sichtbar durch den Hausbock. Dieser konnte hinter den beplankten Wände Jahrzehnte lang unerkannt arbeiten.

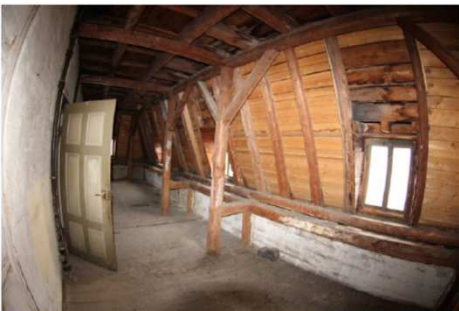
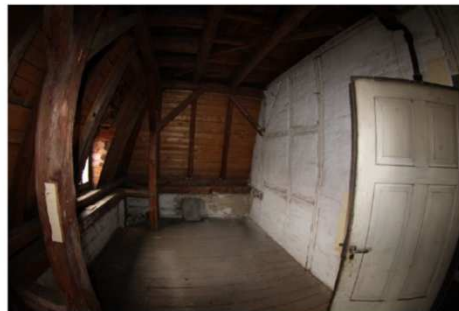
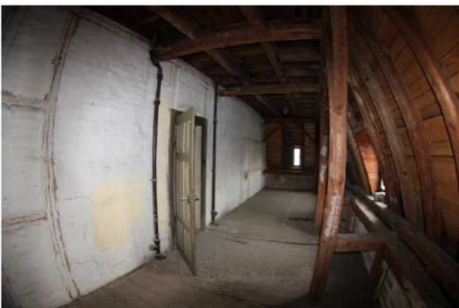
Dachgeschoss – 3.05
 Hotel Post Laupheim

Aufgrund des schadhaften Bodens ist ein Zugang leider nicht möglich. Die gesamte Tragstruktur wird hier sichtbar. Auch der Befall durch der Holzbalken und Träger durch den Hausbock.
