SCHIMPF & FISCHER
Restaurierungen

Dokumentation
“Hotel Post”

Ulmerstrasse 2
88471 Laupheim
Juli 2020

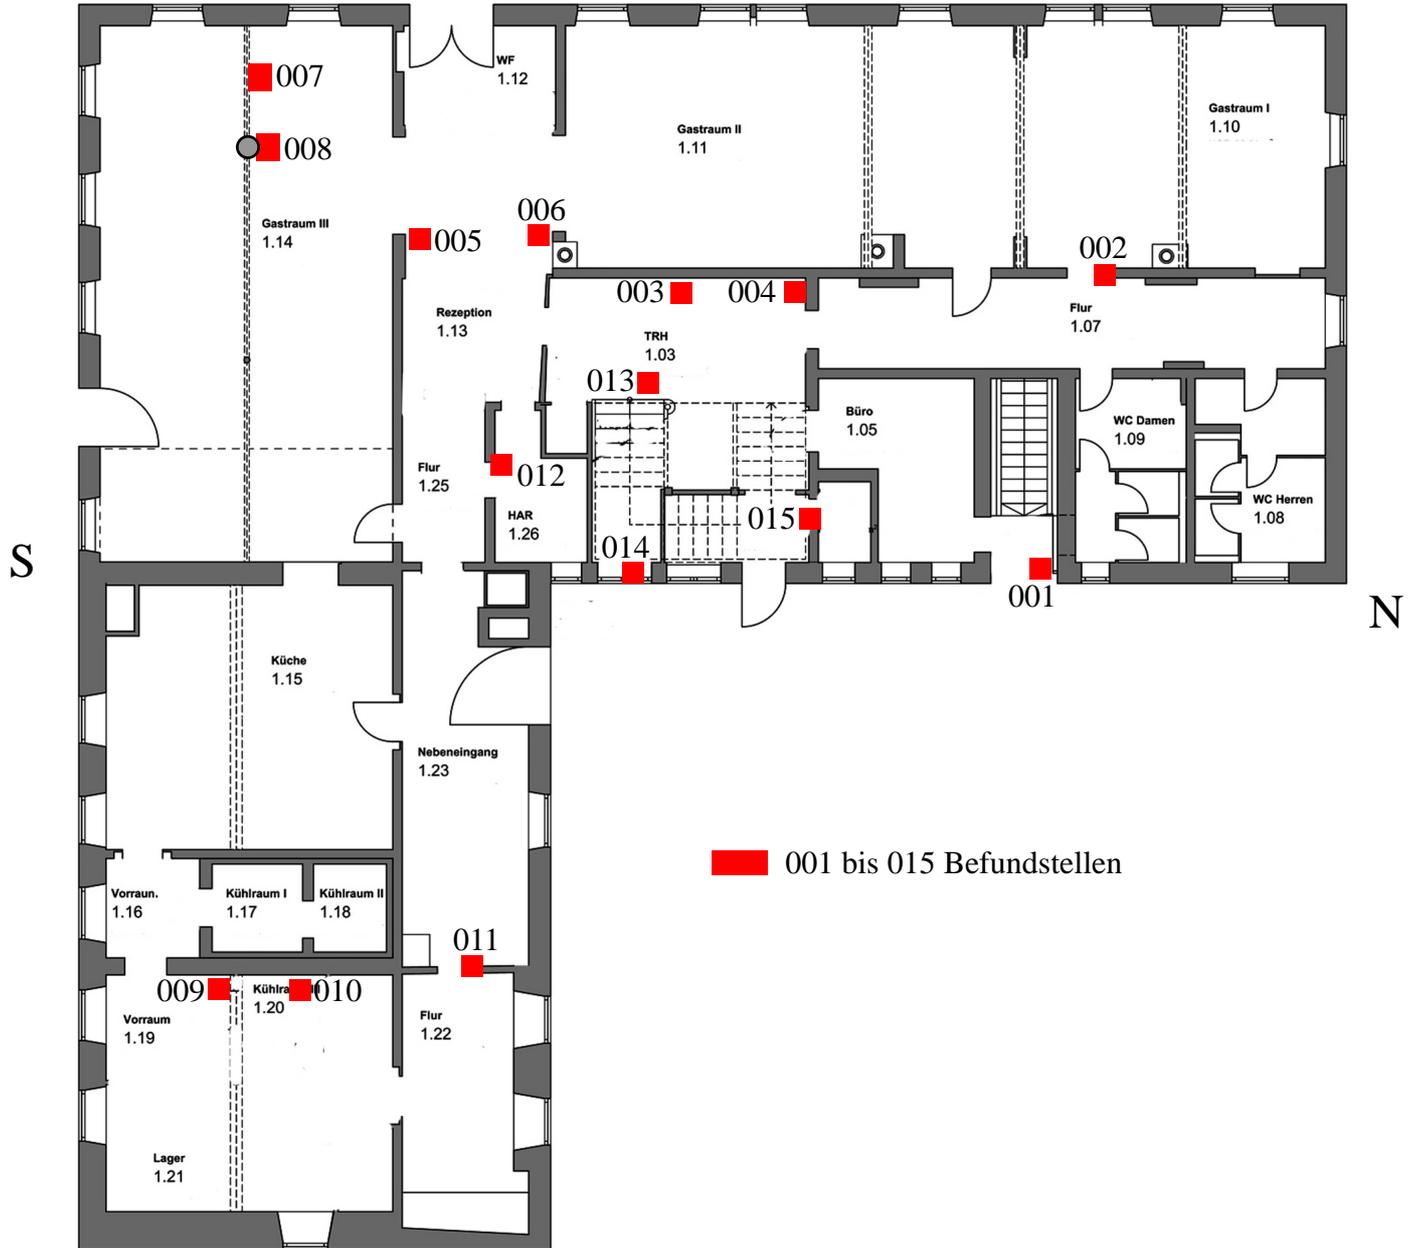
Im Erdgeschoss sind zusammenhängende Befunde für Dekorationsmalerei an Decke und Wänden im Bereich des großen Flures des WC/Bades,... vorhanden. Über dieser Malerei in Ölfarbertechnik liegen lediglich Leimfarbenanstriche, (z.T. flächig gegliedert und mit Linierungen versehen), welche abgewaschen werden können, sodass sehr wahrscheinlich eine zusammenhängende Gestaltung zutage tritt.

Weitere Befunde, die sich dieser Gestaltungsphase und späteren Fassungen zeitlich zuordnen lassen sind in einzelnen Räumen vorhanden. Für eine konkrete Zuordnung in allen Räumen war das Zeitbudget dieser ersten Bestandsaufnahme allerdings nicht ausreichend, sodass die Massnahme stellvertretend auf einige repräsentative Räume beschränkt wurde.

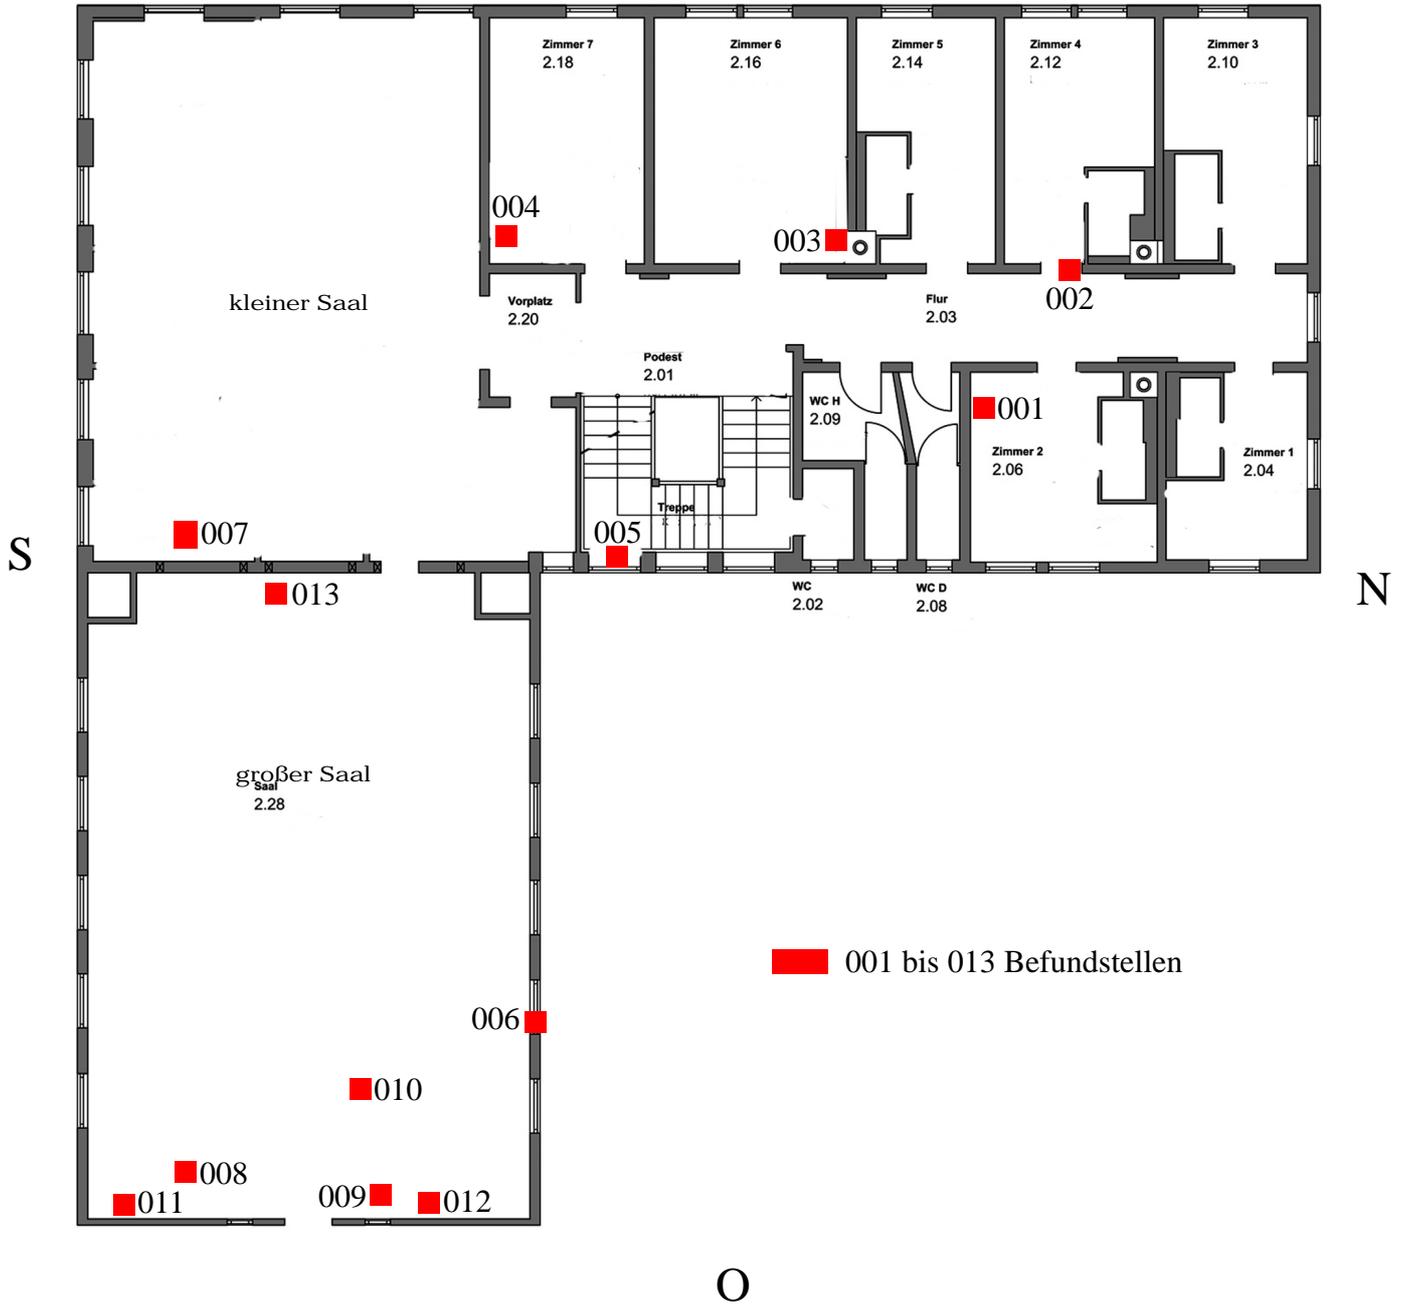
Im Obergeschoss sind vor allem im Decken- und Wandbereich des großen Saals aussagekräftige Befunde für die Gesamtgestaltung gefunden worden. Diese, wiederum in Ölfarbertechnik ausgeführte Dekorationsmalerei lässt sich kunstgeschichtlich, wie die Befunde im Flur/WC,.. des EG der Phase des Historismus zuordnen. (Neorenaissance)

Im Kleinen Saal des OG wurden im untersuchten Bereich zwar keine Farbbefunde festgestellt, aber es liegt nahe, dass auch hier bei genauerer Analyse Hinweise auf eine farbliche Gestaltung festgestellt werden.

Ähnlich verhält sich die Situation im Flur, wo sich eine Fassung über die Decke und einen abgesetzten Wandsockel erstreckt haben dürfte. In einzelnen Räumen sind Befunde einer in Ölfarbertechnik ausgeführten Gestaltung vorhanden.

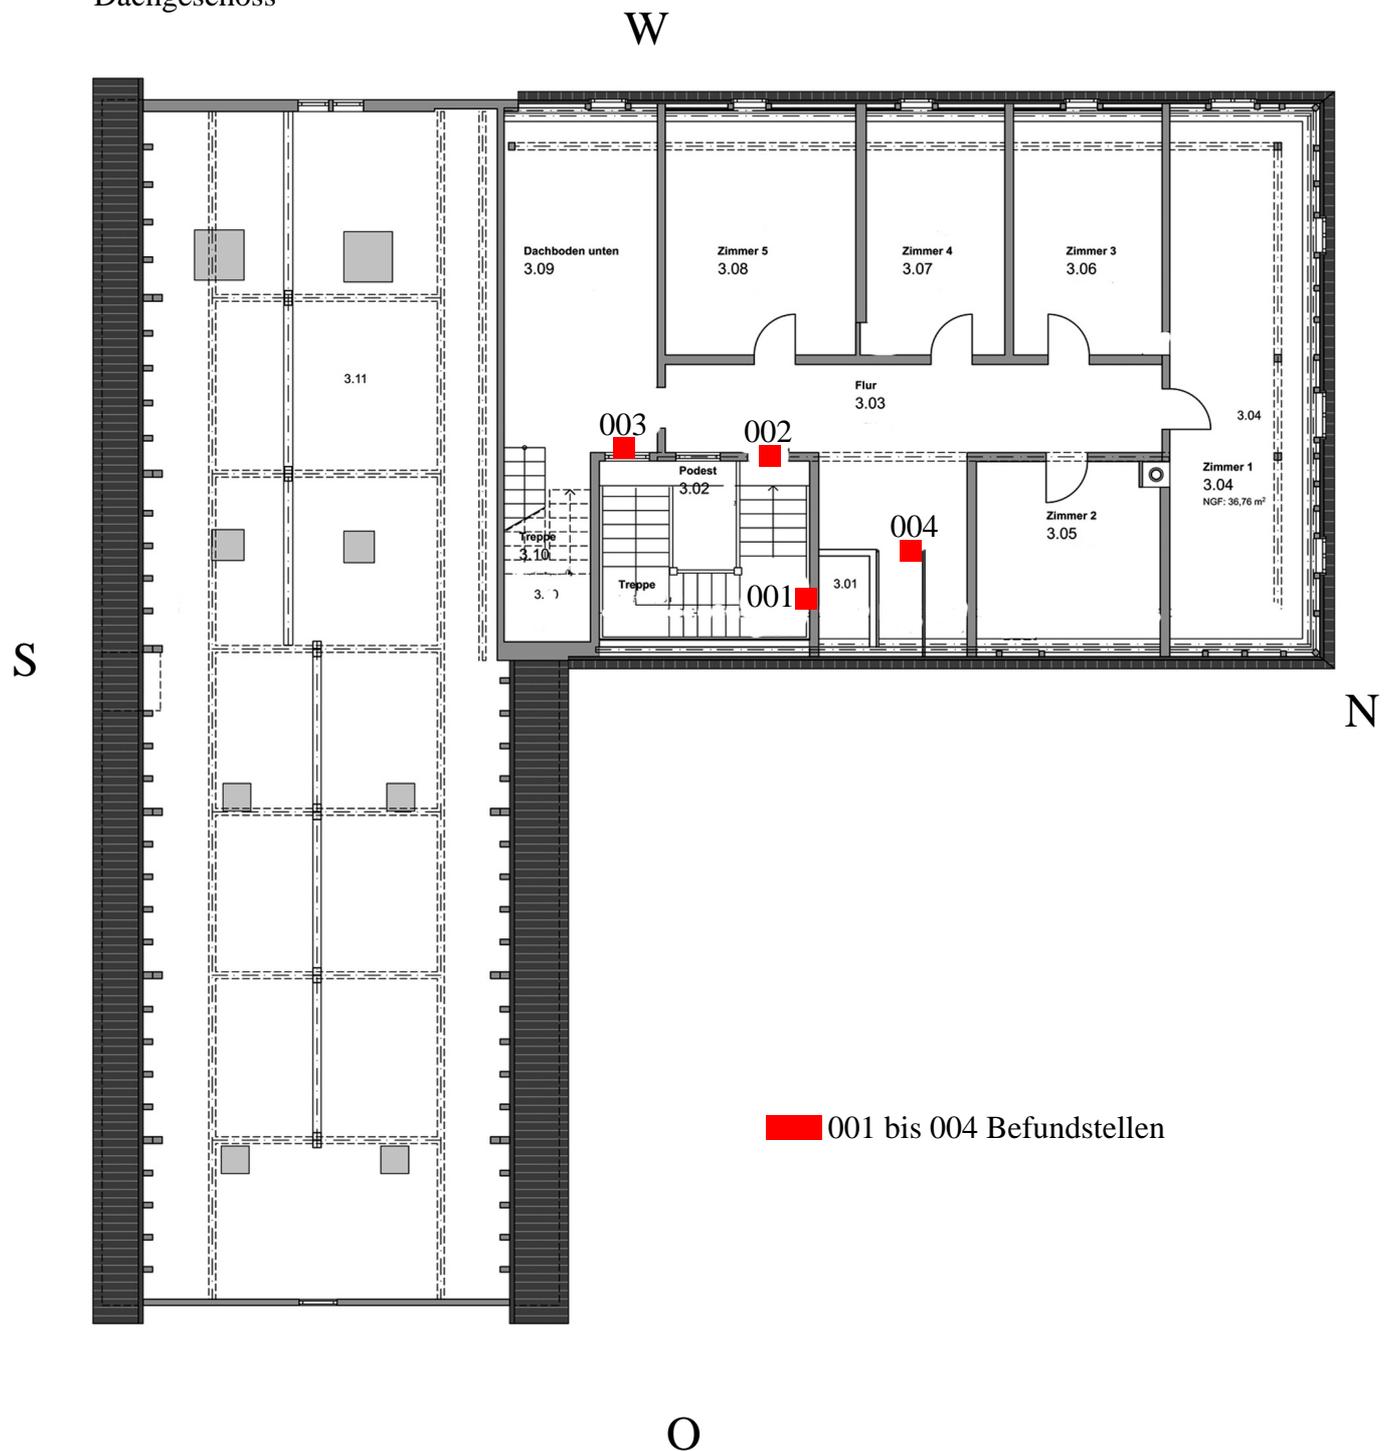
Im Dachgeschoss sind der Nutzung entsprechend weniger Befunde festgestellt, wie auch Treppenhaus mit Türen (WC's) einfach gehalten sind.

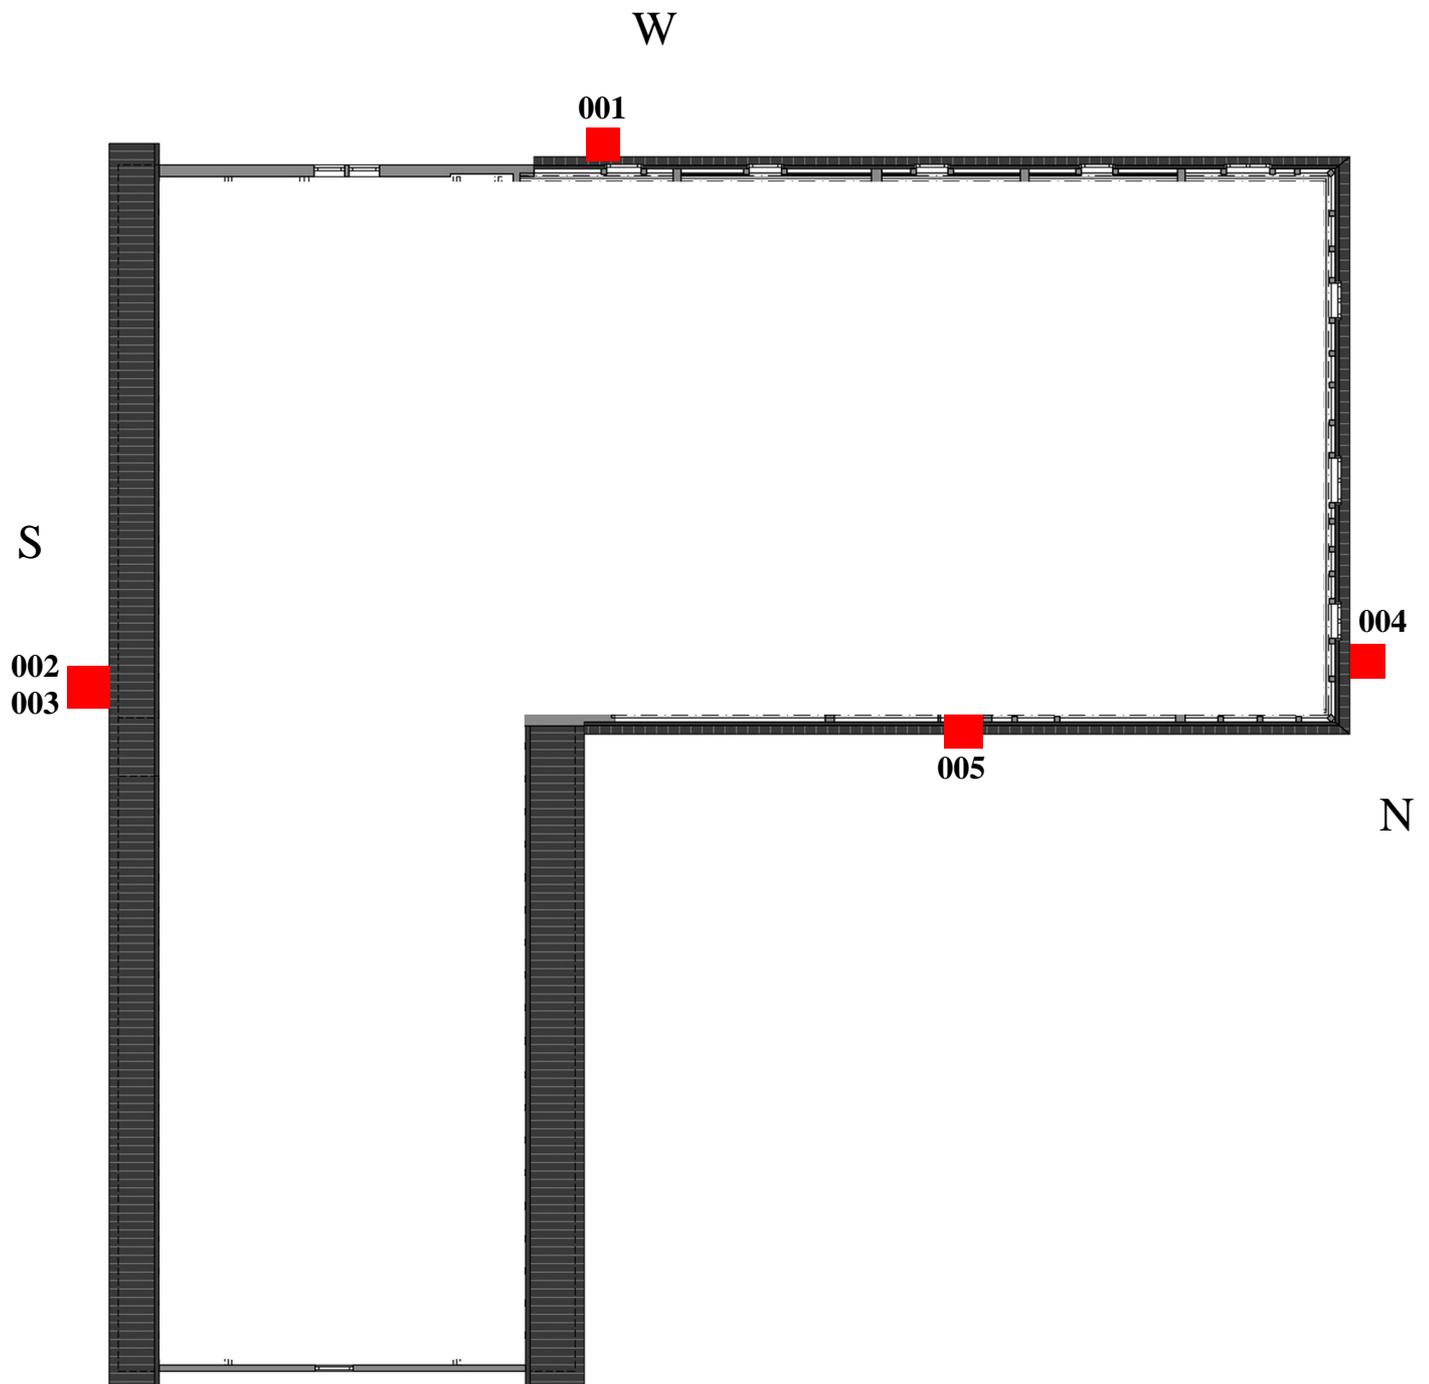
Im Bereich der Fassade sind noch Hinweise auf den originalen gebrochenen Weissston des Anstrichs festgestellt werden.

Desweiteren wurden auf den geformten Fenstereinfassungen, Befunde für eine Farbfassung, Grauton (grünlich/bläulich) festgestellt, wobei die Gesimse und Bekrönungen aus Werkstein ursprünglich ungefasst waren.

Die Befunde, die im Aussenbereich festgestellt wurden, sind für eine Gestaltung nach historischem Vorbild ebenfalls ausreichend. Die konkrete Festlegung auf die Farbgebung in der Fassungsfolge und Ermittlung eines durchgehenden Gesamtgestaltungskonzeptes anhand der vorgefundenen Befunde, geht über den Inhalt dieser ersten Dokumentation hinaus und sollte in einer weiteren Massnahme durchgeführt werden.
