## Fachbericht Asphalt

### Laupheim Umbau und Sanierung Hotel Post

Bad Wurzach-Arnach, den 25.08.2021

Projektnummer: 210503-1

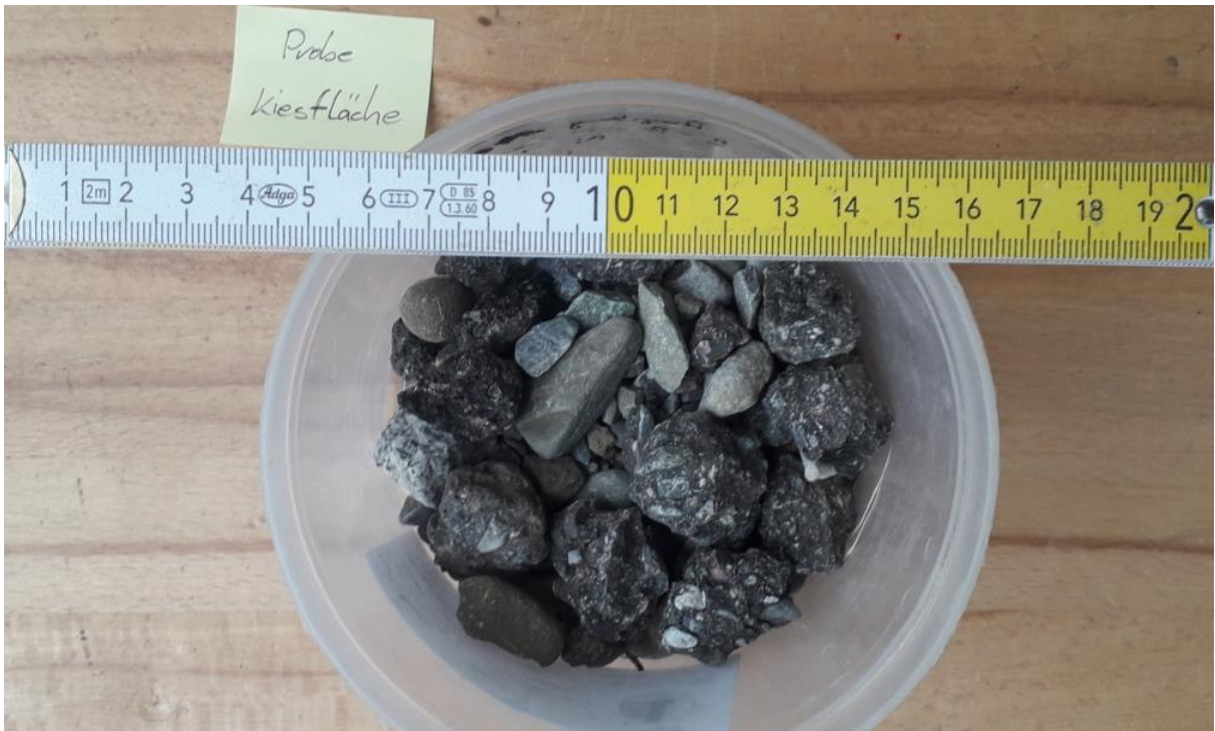
Probe Kiesfläche

Weiter wurden im Zuge der Ortsbegehung bei Inaugenscheinnahme der östlich des Gebäudes im „Innenhof“ befindlichen Kiesfläche darin enthaltene Asphaltstücke festgestellt (Foto der Kiesfläche siehe Anlage 2.2). Nach Rücksprache mit Frau Jakobowsky, Stadt Laupheim, wurde eine Probe der Kiesfläche entnommen und orientierend auf die Verdachtsstoffe polycyclischen aromatischen Kohlenwasserstoffen (PAK) untersucht.

In der **Kiesprobe mit Asphaltstücken** wurde kein PAK-Gehalt über der Nachweisgrenze analysiert.

Auf Grundlage der orientierend durchgeführten Untersuchungen kann die Kiesschicht mit Asphaltstücken, aus gutachterlicher Sicht im Zuge der Baumaßnahme uneingeschränkt verwertet werden.

Im Fall einer externen Verwertung ist der Kies abzuziehen, auf einem Haufwerk zwischenzulagern und im Vorfeld einer geregelten Entsorgung / Verwertung auf den Parametrumfang der VwV zu untersuchen. Alternativ ist gegebenenfalls eine repräsentative Rasterbeprobung möglich.

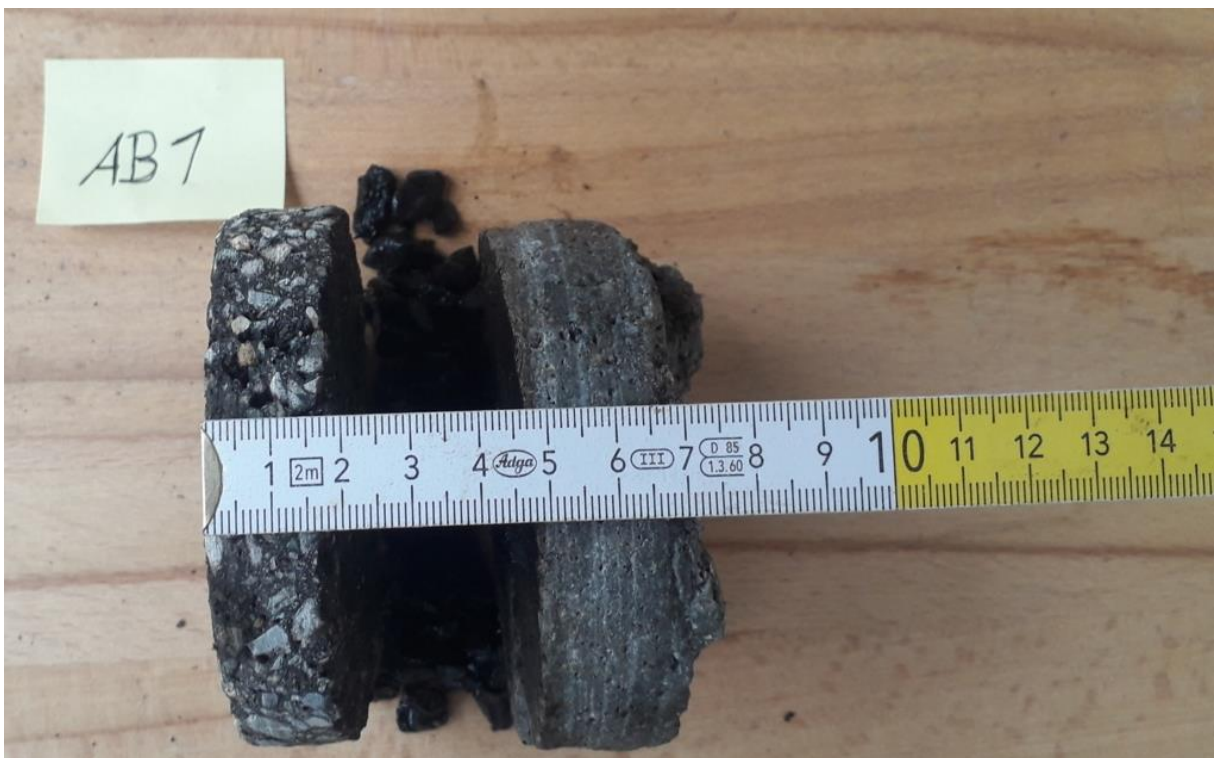
Asphaltkernbohrung AB1/21

Der Asphaltbohrkern AB1 war „dreischichtig“ mit einer Gesamtstärke von 8 cm. Die unteren 4 cm bestanden aus einem Gussasphalt. Der Gussasphalt ist vermutlich älteren Ursprungs, die beiden darüberliegenden Schichten - bestehend aus 2 cm losem, schwarzen Fein- bis Mittelkies und darauf aufgebracht eine nur 2 cm starke Asphaltdeckschicht – scheinen jünger zu sein. Die Fotodokumentation der Asphaltproben liegt in Anlage 3.1 bei.

Der **Asphaltkern AB1** weist einen Gesamt-PAK-Gehalt von 487 mg/kg auf. Es ist anzunehmen, dass die PAK-Belastung aus der Schicht 3 (Gussasphalt vgl. Anl. 4.1) resultiert was jedoch nur über weitere Analysen der einzelnen Schichten nachgewiesen werden kann. Da es sich um geringe Schichtstärken und eine flächenmäßig kleine Asphaltfläche - also in Summe geringe Ausbaumassen - handelt, wurde auf weitere Analysen und damit verbundene Kosten verzichtet. Auf Wunsch können wir jedoch gerne die Analyse der einzelnen Schichten veranlassen. Hierfür befinden sich entsprechende Rückstellproben mindestens 3 Monate in unserem Probenlager.

Gemäß [Leitfaden] soll gefährlicher teerhaltiger Straßenaufbruch mit PAK-Gehalten > 200 mg/kg und/oder Benzo(a)pyren-Gehalten > 50 mg/kg möglichst ohne Zwischenlagerung zur Entsorgungsanlage (Behandlung, Aufbereitung/Deponie) transportiert werden. Gefährlicher teerhaltiger Straßenaufbruch, der beseitigt werden soll, ist der Sonderabfallagentur (SAA) anzudienen und darf nur auf der Grundlage einer Zuweisung durch die SAA entsorgt werden. Es ist ein Entsorgungsnachweis zu erbringen. Die Nachweise und Begleitscheine müssen mittlerweile elektronisch geführt werden.

*Anm.: Erfahrungsgemäß können etwa die obersten 10 cm der Kiestragschicht unter teerhaltigem Gussasphalt ebenfalls schadstoffbelastet sein, sodass empfohlen wird, dieses Material zu separieren und zu analysieren oder bei nur geringen Mengen dem teerhaltigen Ausbaupasphalt zuzuschlagen.*
