Westfassade

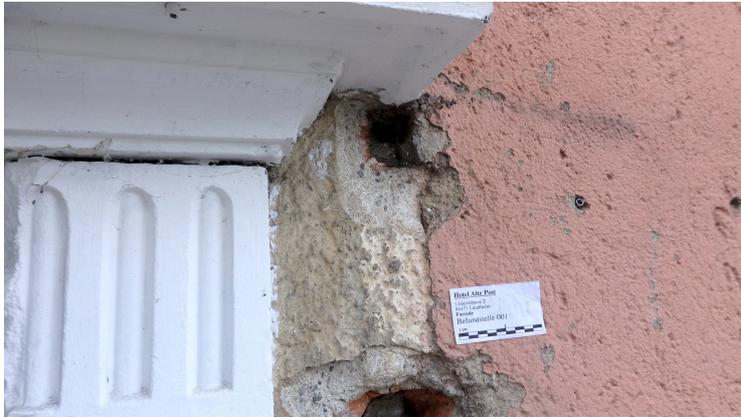
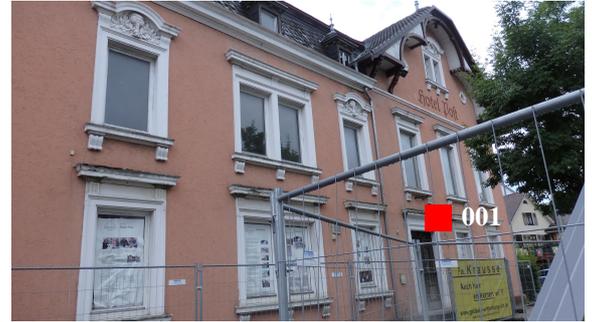
**I,II,III Bef 001**

Im Bereich des Haupteingangs an der Westfassade konnte der originale Putz mit Anstrich festgestellt werden.
Sehr heller Ockerton auf grobem Zementputz.

Darüberliegend zementhaltiger Reibeputz mit rötlichem Anstrich.

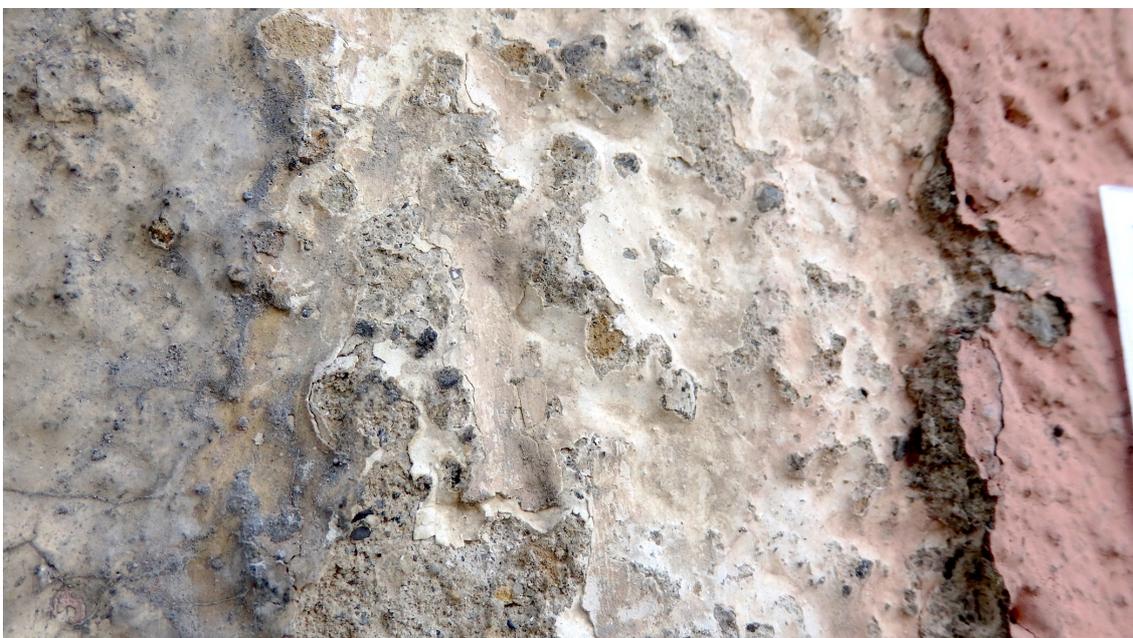
I,II,III Bef 002

Die Fensterstuckierungen (Aedikula) waren ursprünglich steinsichtig ohne Farbfassung.
Darüberliegend konnten 2 Farbfassungen festgestellt werden.

- 1 kühles Grau
- 2 Gebrochener Weissston

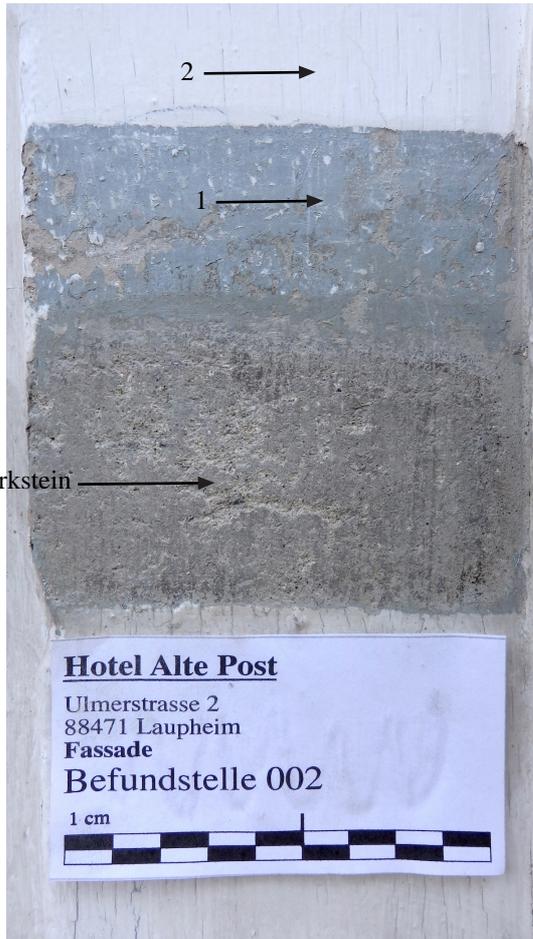
grauer Werkstein →

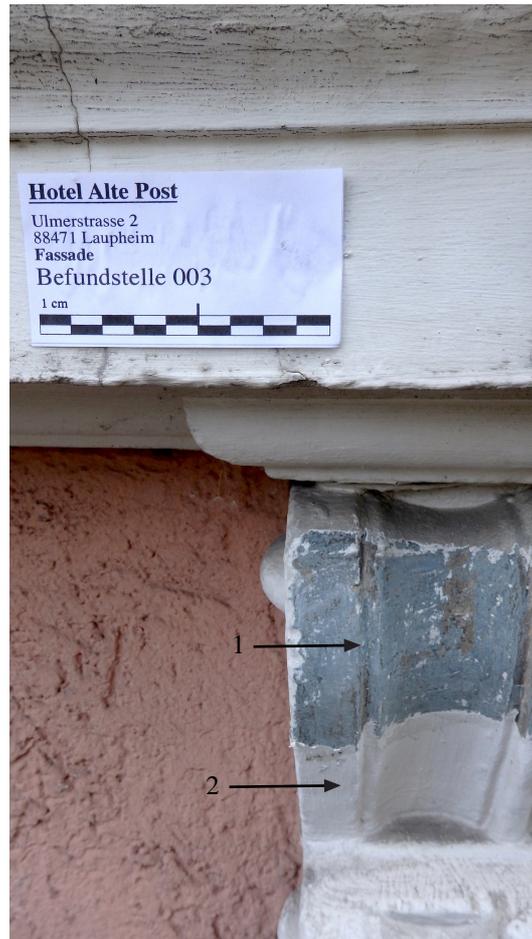
grauer Werkstein →

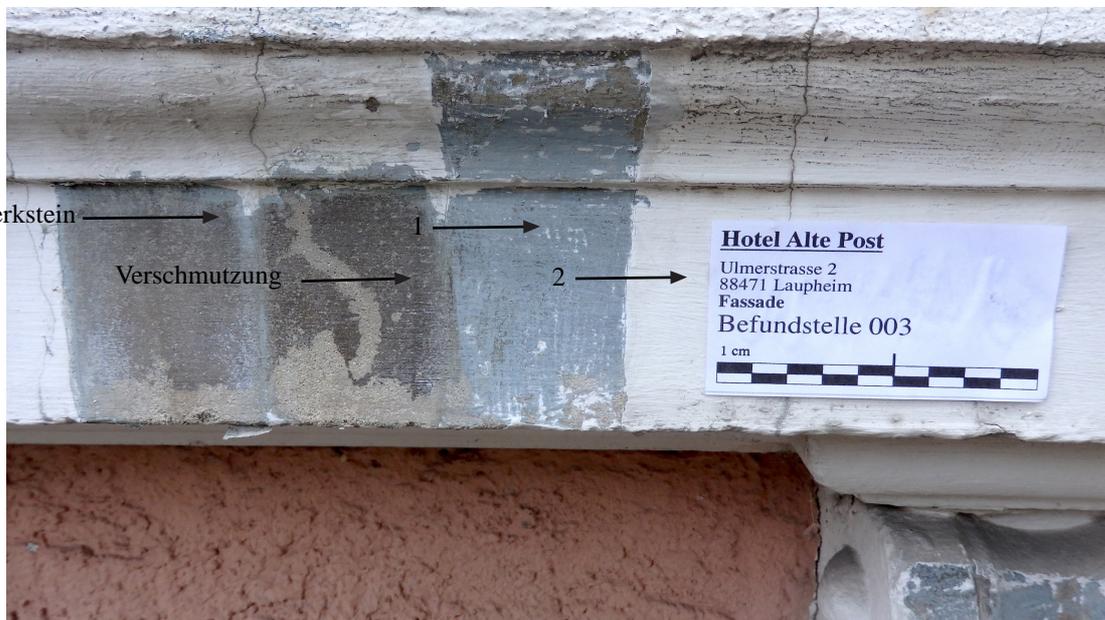
Verschmutzung →

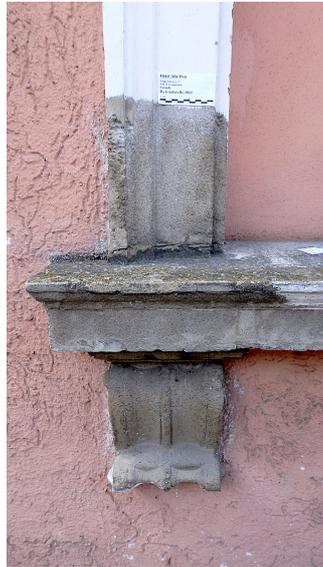
**I Bef 004**

Fenstersimse und Bekrönungen sind in Zementguß gefertigt.
(Werkstein)

II Die Fensterleibungen wurden zweilagig mit Zementputz geformt.

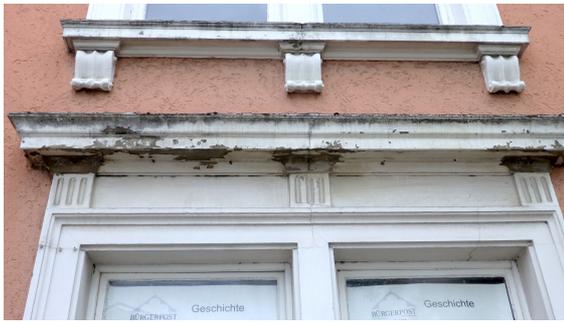
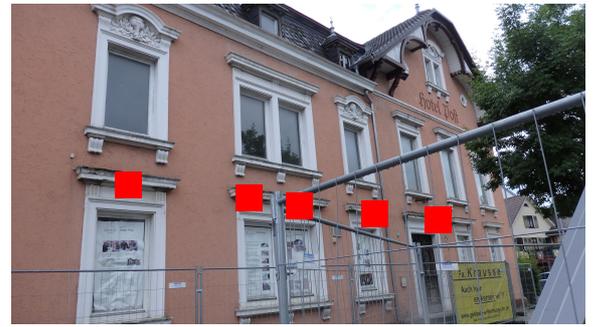
**I,II,III Bef 001**

An der westlich gelegenen Fassadenseite wurden über sämtlichen Fenstern im Erdgeschoss die Kapitelle abgeschlagen. Es ist zu vermuten, dass hier nachträglich eine Sonnenschutzkonstruktion befestigt war. Reste der Befestigung sind sichtbar.
