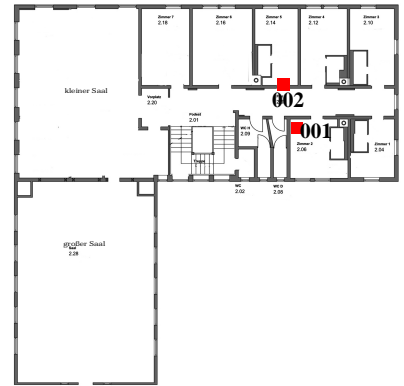
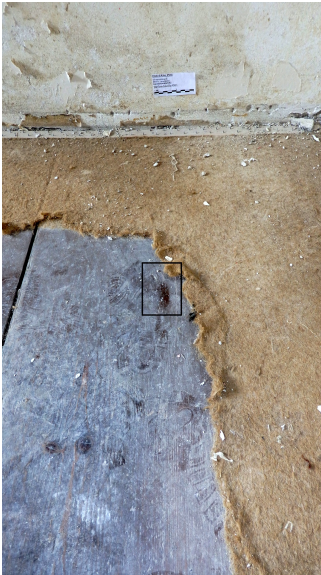
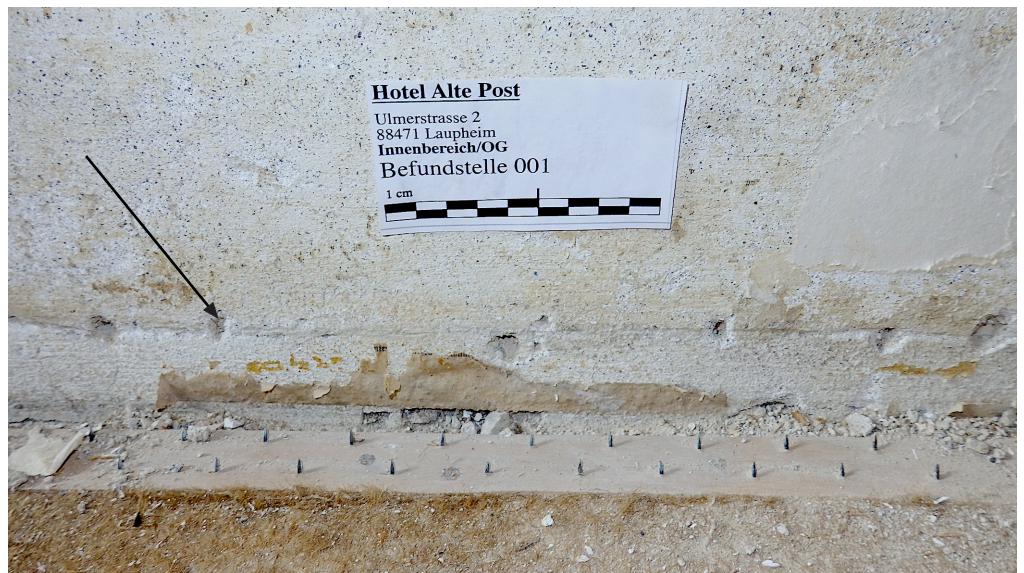
I,II Bef 001 Raum 2.06, Zimmer 2

Der originale Dielenboden wurde nachträglich mit Teppichboden überspannt.

An den Rändern dient eine Nagelreihe zur Fixierung.

Die Nagellöcher im Sockel könnten auf eine Stoffbespannung der Wände hinweisen. (s. Pfeil)

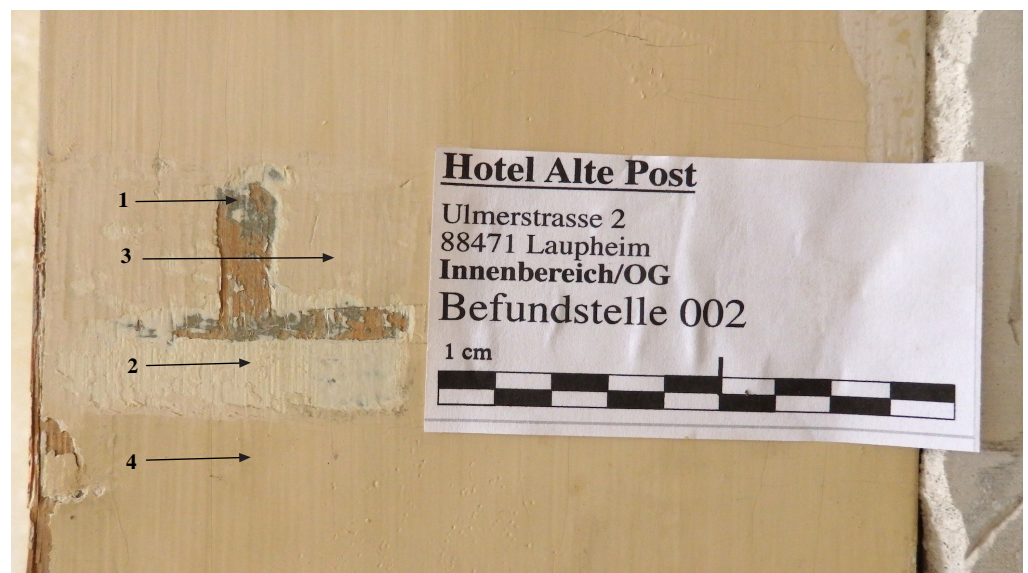
III Bef 002

Tür/ Türrahmen

Der originale Anstrich der Rahmen und Türblätter war in grün-olive gehalten. Darüber liegt ein heller Weisston, darüber ein heller Ockerton.

- 1 helles Grün
- 2 Gebr. Weisston
- 3 Heller Ockerton
- 4 Ockerton verschmutzt

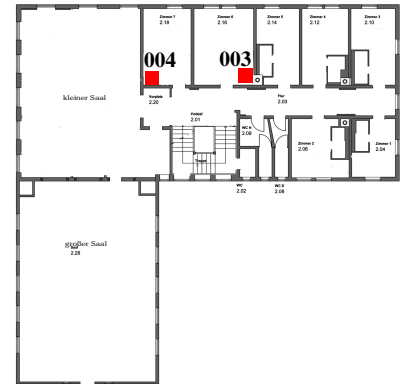
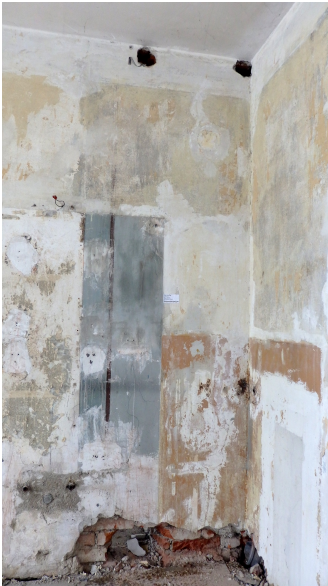
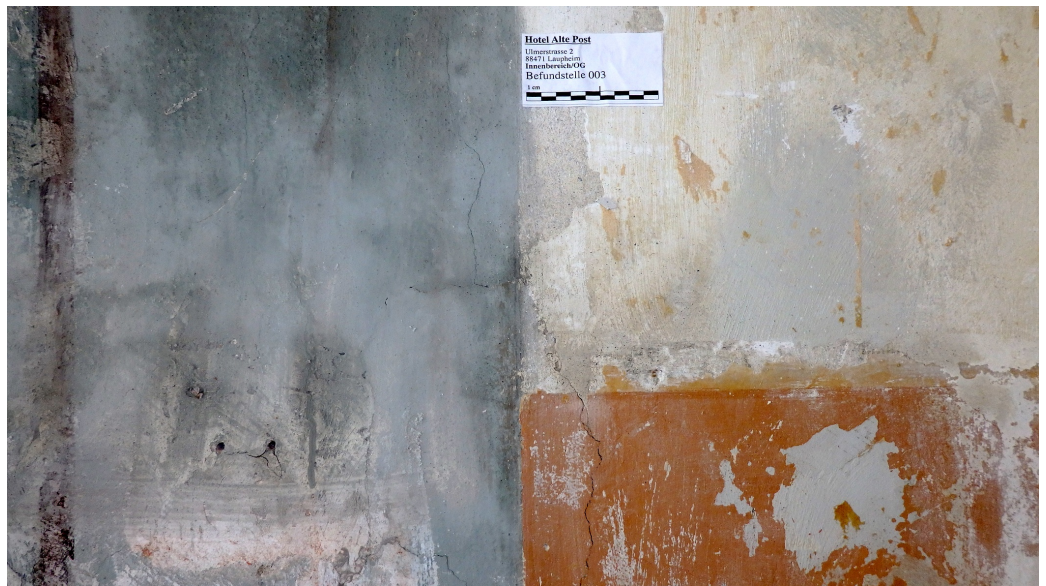
**I,II Bef 003****Raum 2.16, Zimmer 6, Wandfassung**

Zu erkennen ist eine Fassung mit abgesetztem rotem Sockelanstrich, roter Ablinierung auf ockerfarbenem Wandanstrich. (Ölfarbenanstrich)

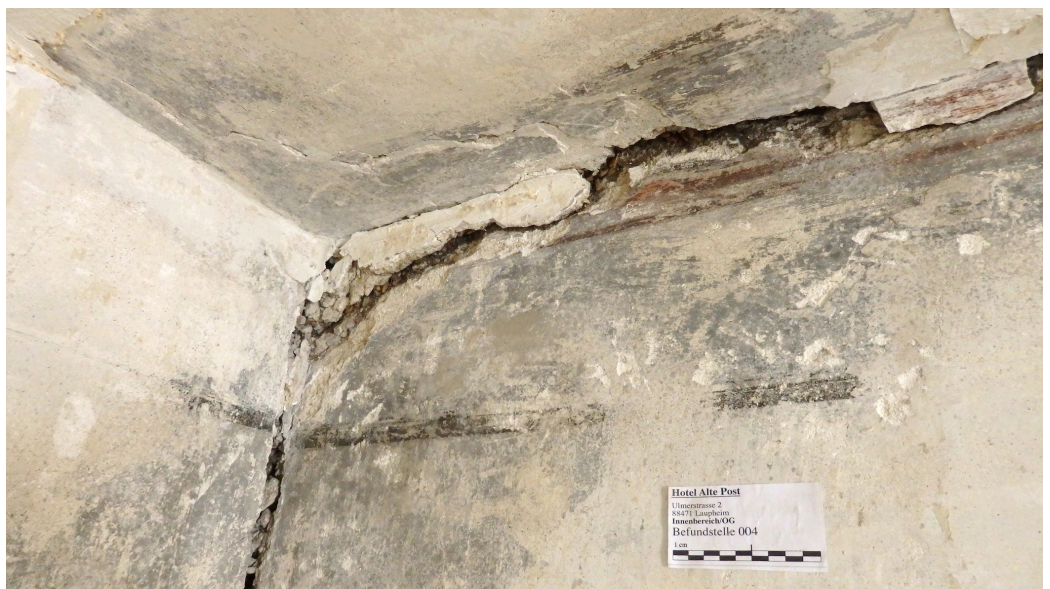
**III Bef 004****Raum 2.18, Zimmer 7****Wandfassung**

Farbfassung aus der Jahrhundertwende, Stark gebrochener Deckenton mit über den Eckbereich gezogenem rotbrauner Ablinierung, der Wandton konnte nicht definiert werden.

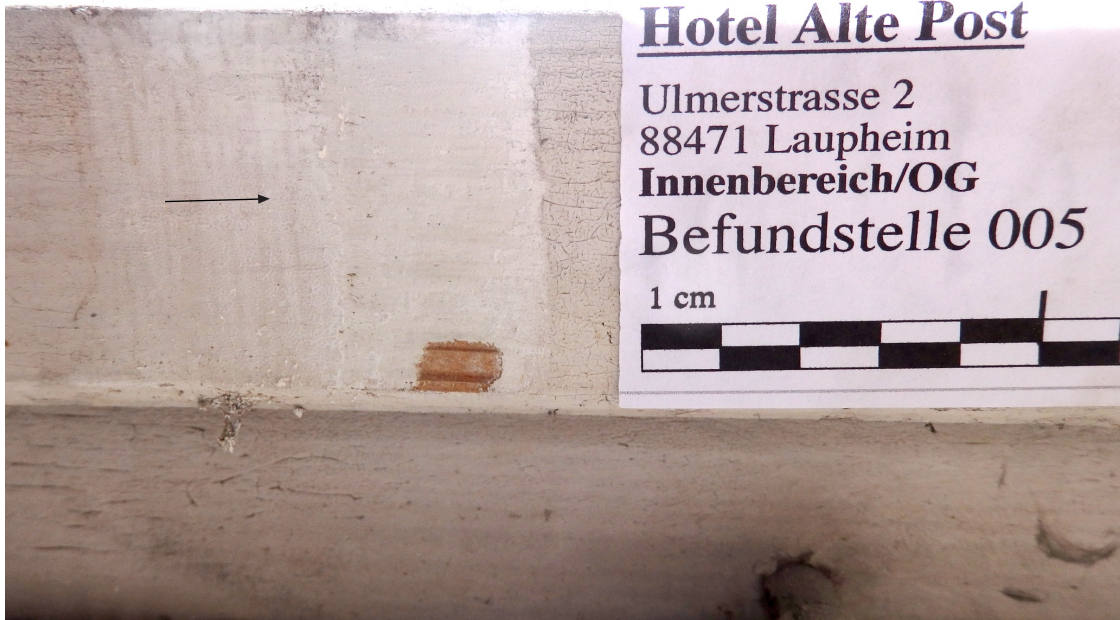
I Bef 005
Treppenhaus z. DG
Fenster,
 Originalton: Gebr. Weisston (s. Pfeil)

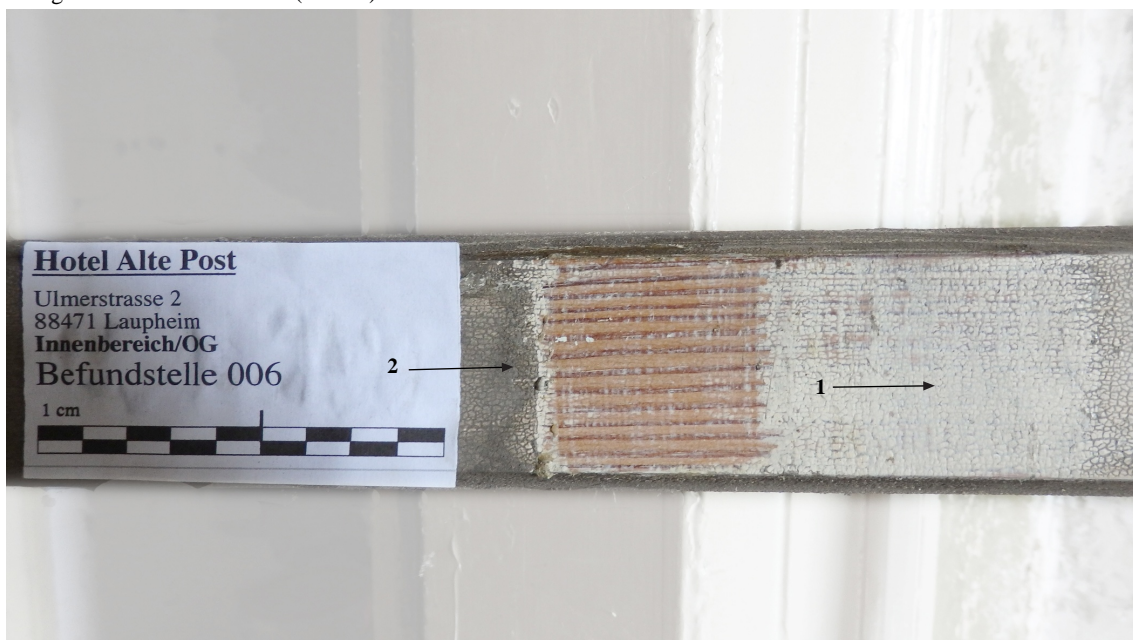
II Bef 006
Großer u. Kleiner Saal
Winterfenster
 1. Fassung Gebrochener Weisston
 2. Fassung grünliches Grau

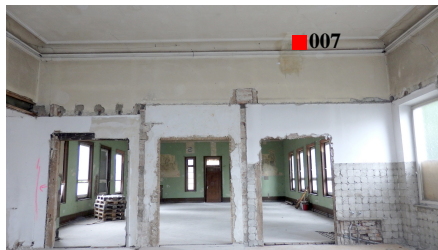
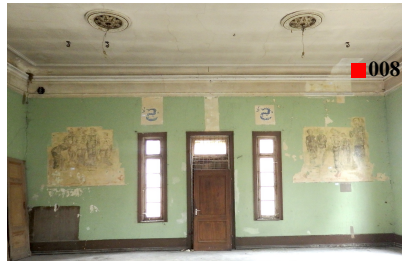
I Bef 007 Kleiner Saal, Deckenbereich/Hohlkehle
Hier konnten keine eindeutigen Befunde für Farbfassungen festgestellt werden.

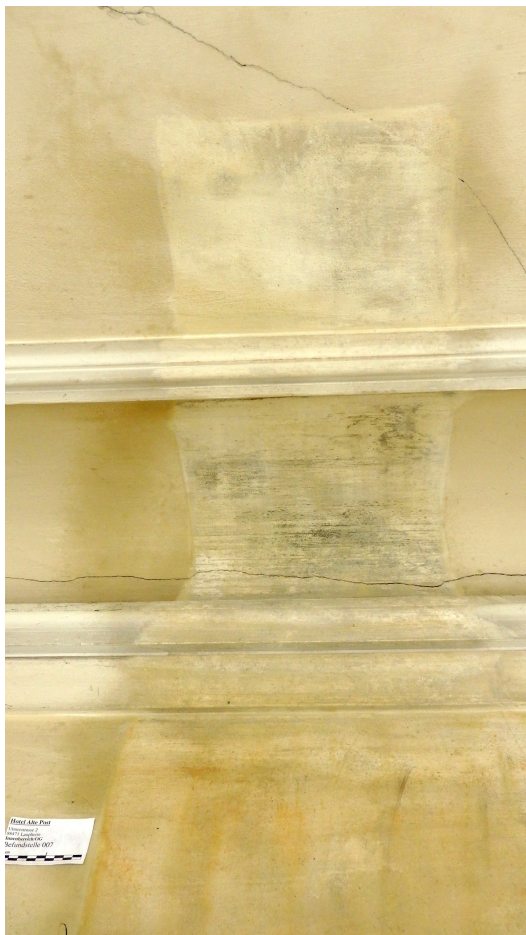
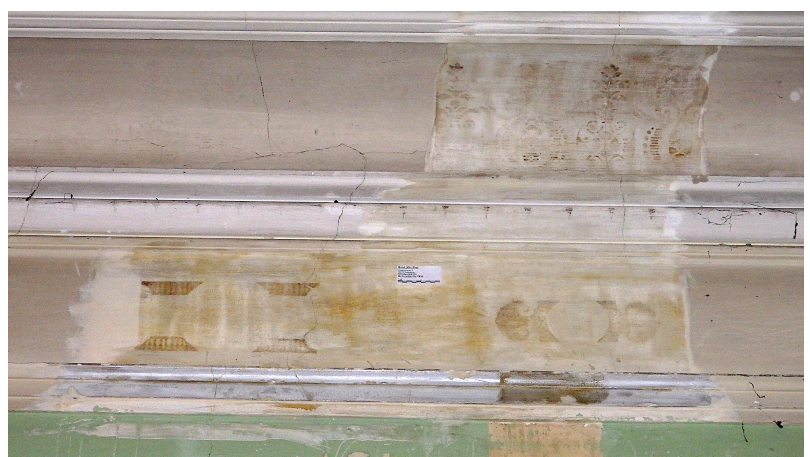
II Bef 008 Raum 2.28 Großer Saal, Deckenbereich/Hohlkehle
Wand n. Osten/Stuckprofile, Hohlkehle mit Malerei

Das untere Kranzgesims wurde nachträglich mit Silberbronze überstrichen (s. Pfeil).

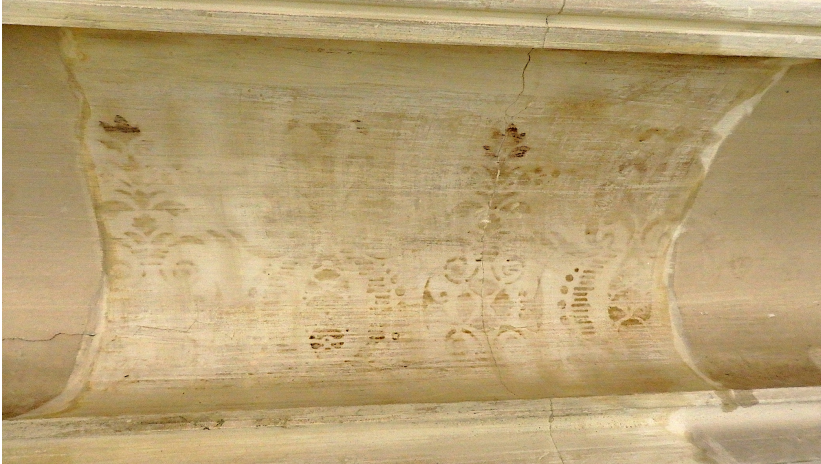
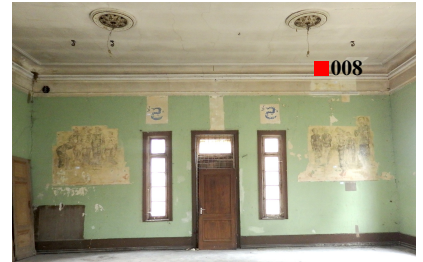
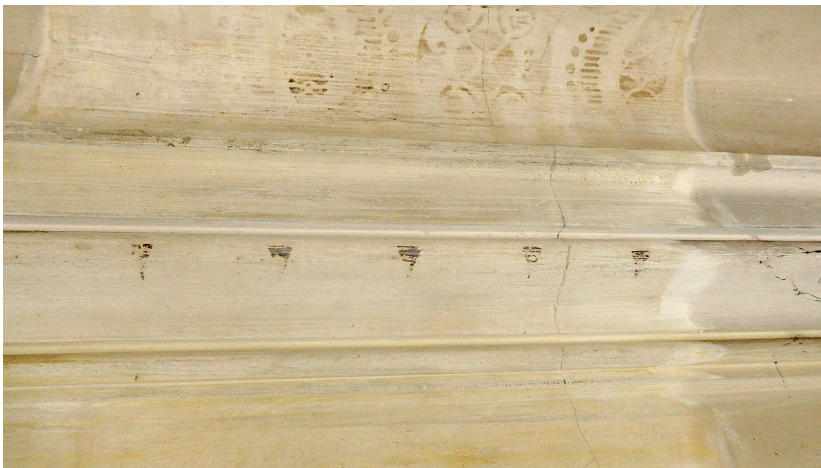
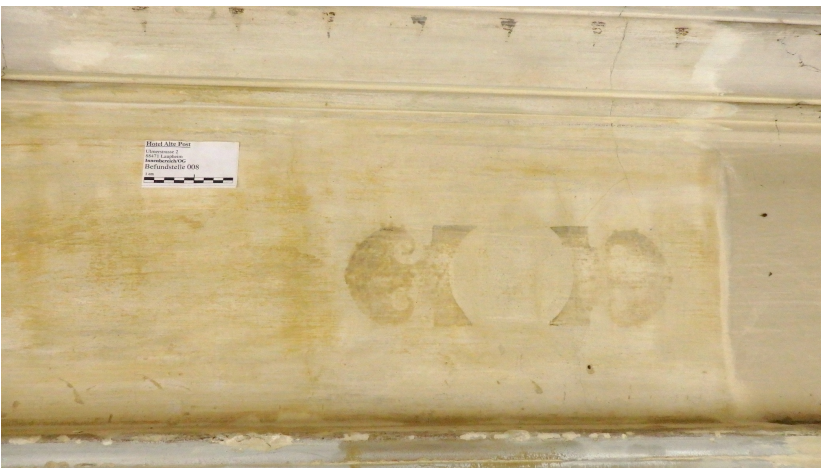
**I,II,III Bef 008****Raum 2.28 Großer Saal**

Wand n. Osten/Stuckprofile, Hohlkehle mit Malerei

Der Bereich der Hohlkehle mit darunterliegender Rücklage ist mit aufwendiger Schablonenmalerei im Stil der Neo-Renaissance gestaltet. (spät. 19. Jhdt.) Die Malerei ist in Ölfarbentechnik ausgeführt.

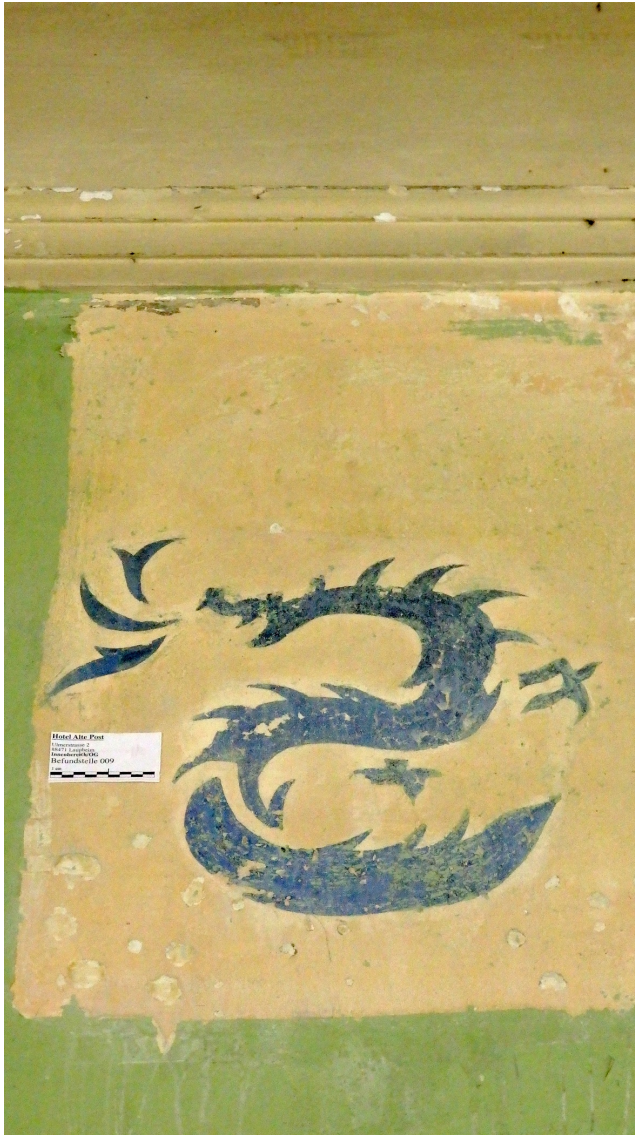
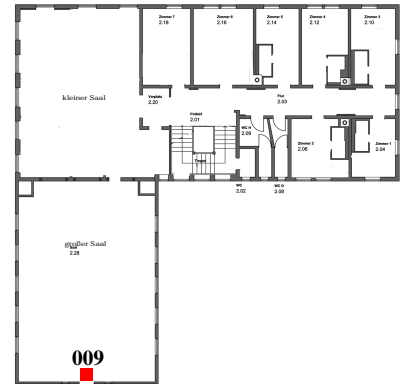
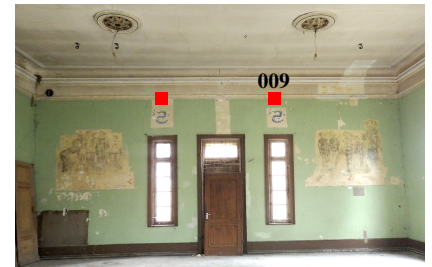
I,II Bef 009

Wandmalereien/Wand n. Osten

Oberhalb der 2 Fenster befinden sich schablonierte "Drachen"-Darstellungen, blau auf ockerfarbenem Grund in Öltechnik.

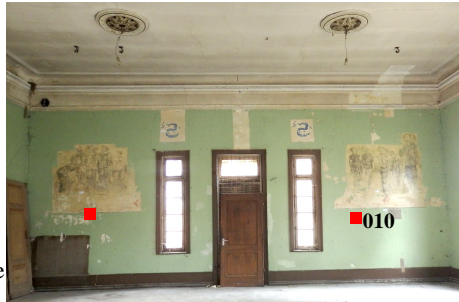
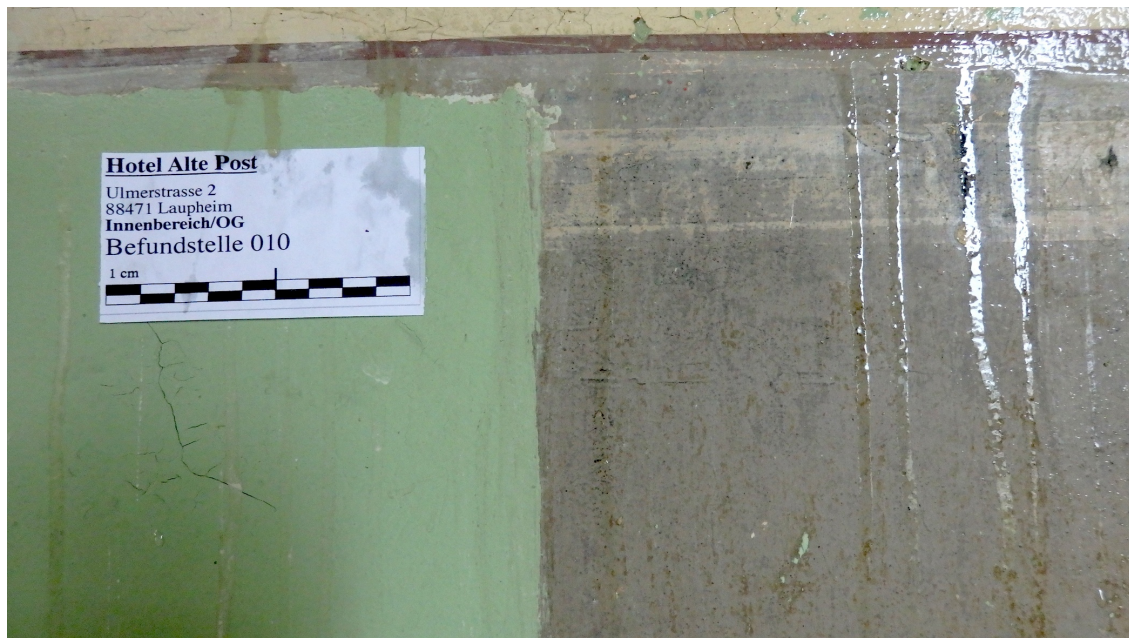
I,II Bef 010

Wandmalerei:

Abgesetzter Sockel, umbrabraun (a) mit hellem Band (b) und brauner Ablinierung (c). Darüber Schablonenmalerei, zusammengesetzt aus geometrischen Formen, welche auf hellem Ockergrund (d) stilisierte polychrome Floral motive darstellen (e), ausgeführt in Ölfarbentechnik

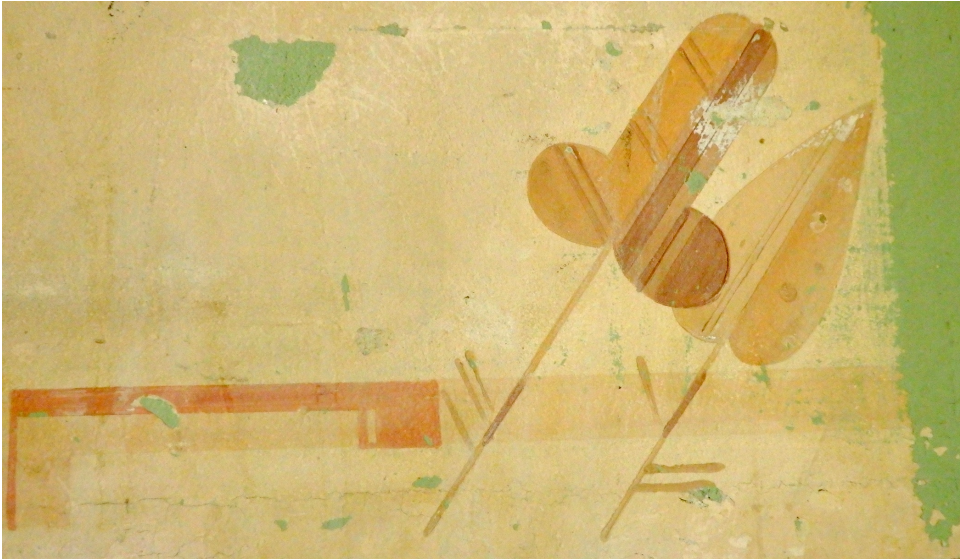
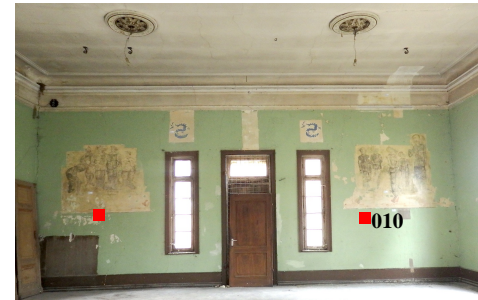
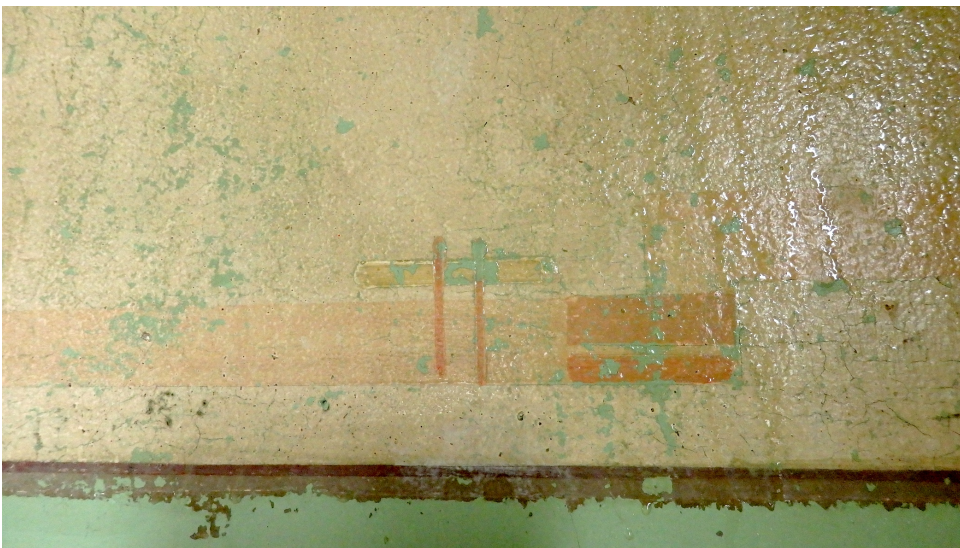
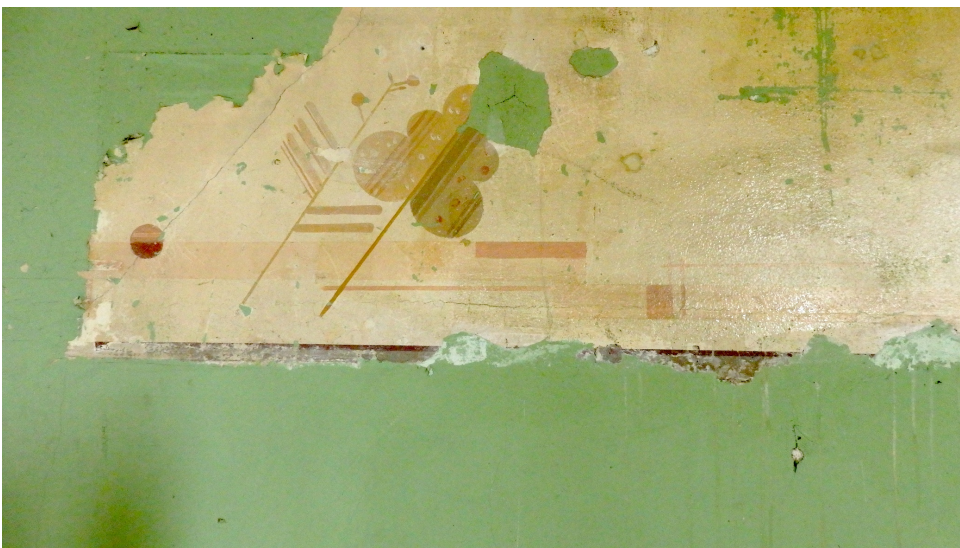
I,II,III Bef 010

Details:

geometrische Formen aus Kreisen, Rechtecken...
stilisierte polychrome Flormotive auf hellem
Ockergrund in Ölfarbentechnik.

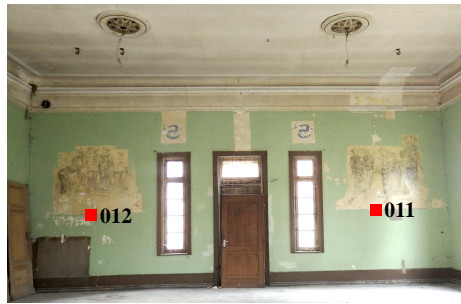
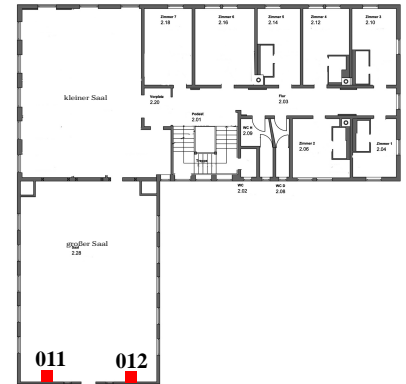
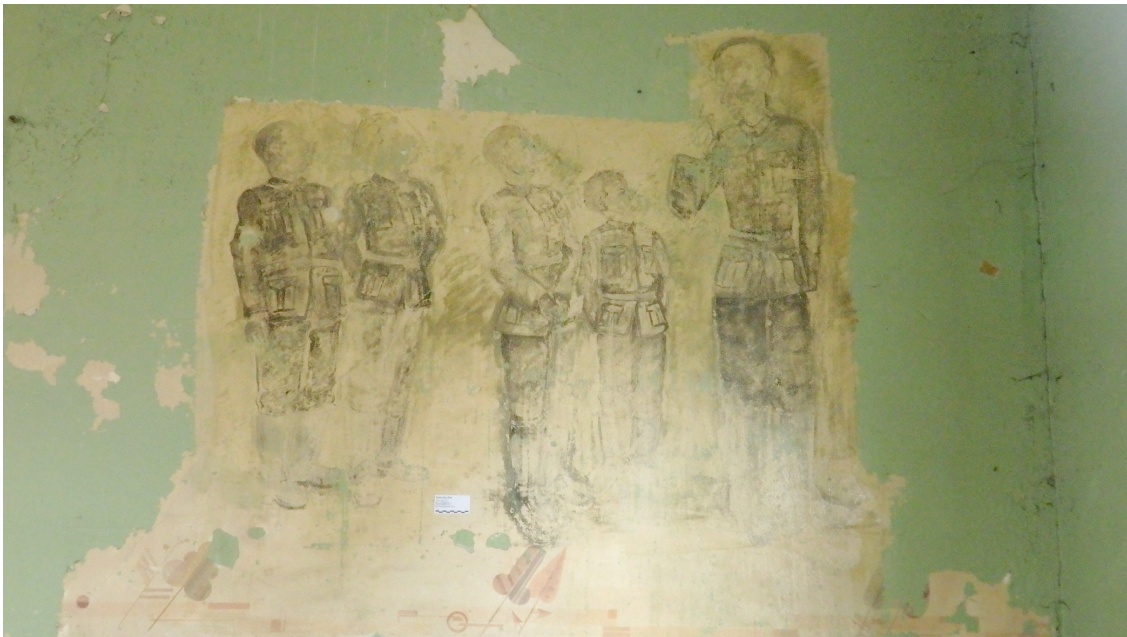
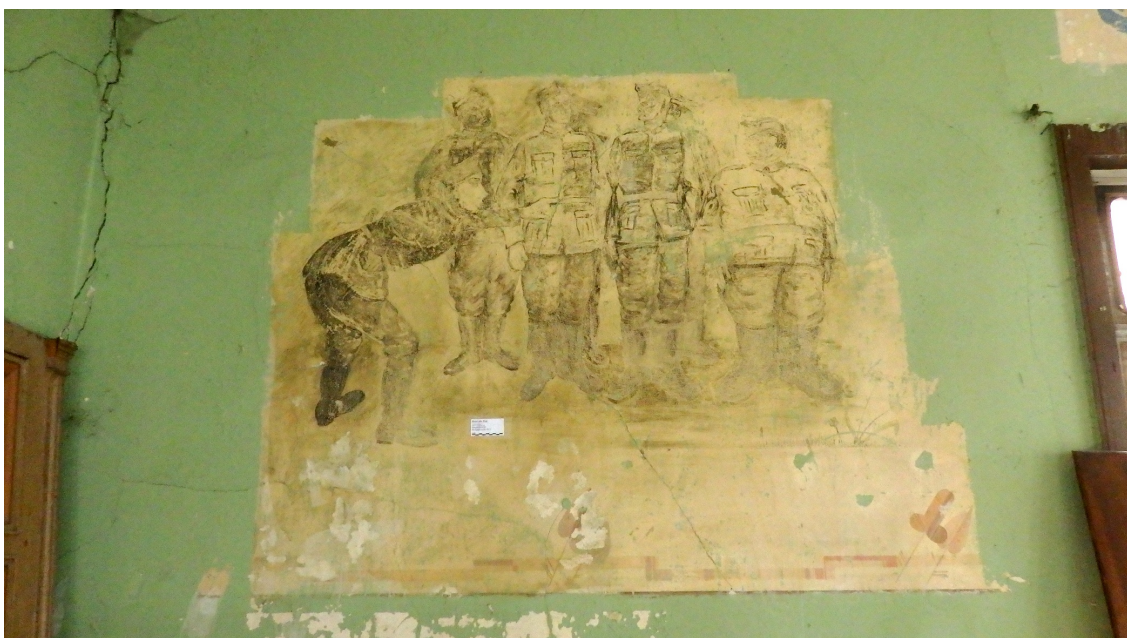
**Bef 011/012****Raum 2.28 Großer Saal****Wandmalerei:**

Links und rechts der Fenster befinden sich 2 gemalte Szenen, bestehend aus uniformierten Figurengruppen. Die Art und Weise der Darstellung lässt auf eine Entstehungszeit während der Herrschaft des Nationalsozialismus schließen. (um 1940)

Die rechte Darstellung zeigt einen vermutlich erwachsenen Soldat in einer beherrschenden Pose auf eine zu ihm aufblickende Schar Heranwachsender gerichtet.

Die linke Darstellung zeigt wiederum eine Gruppe von 5 Soldaten.

Ein "Vorgesetzter" zeigt in gebückter Haltung mit dem Finger auf eine "adipöse" Figur am rechten Bildrand.

Beide Szenen sind karikaturhaft monochrom gestaltet und direkt auf den ockerfarbenen Ölfarbenanstrich gemalt.

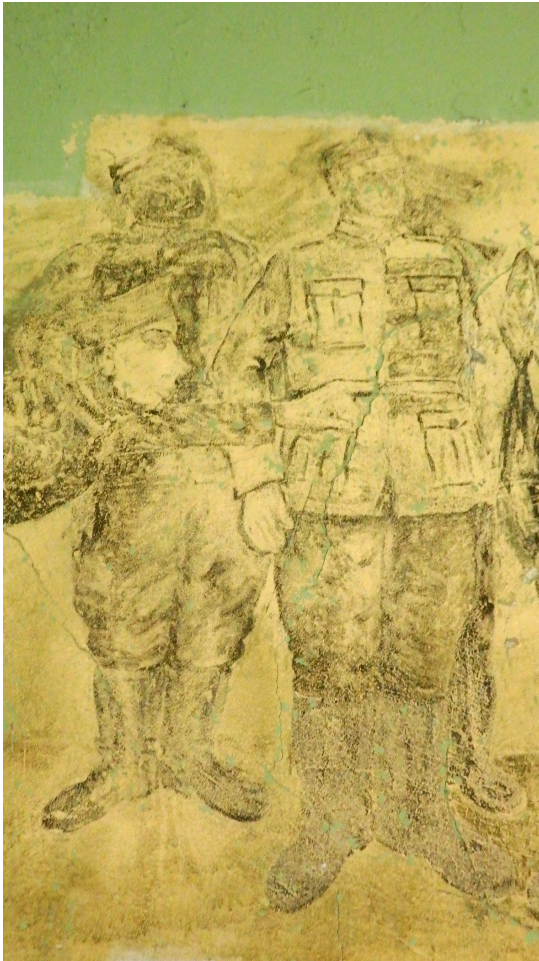
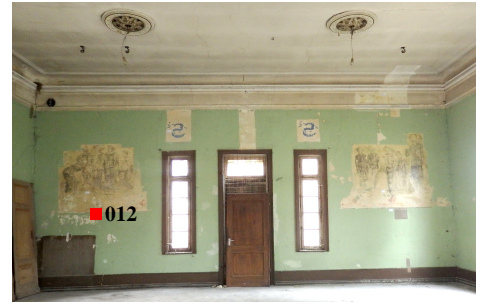
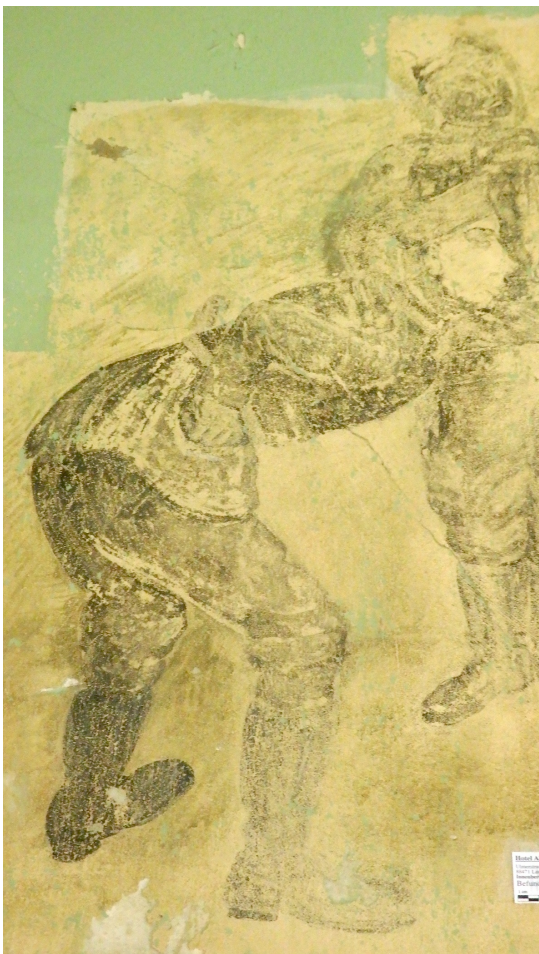
Bef 012 Raum 2.28 Großer Saal

Wandmalerei: li. Darstellung

Dunkle Kontur der Pinselzeichnung, direkt auf dem ockerfarbenen Ölanstrich

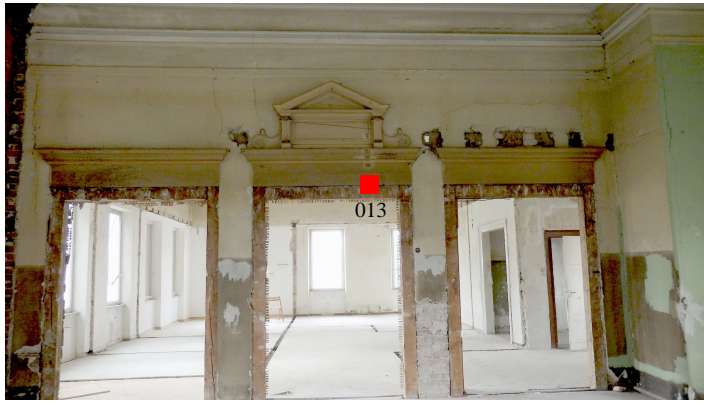
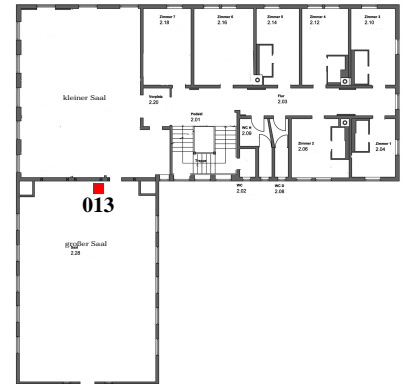
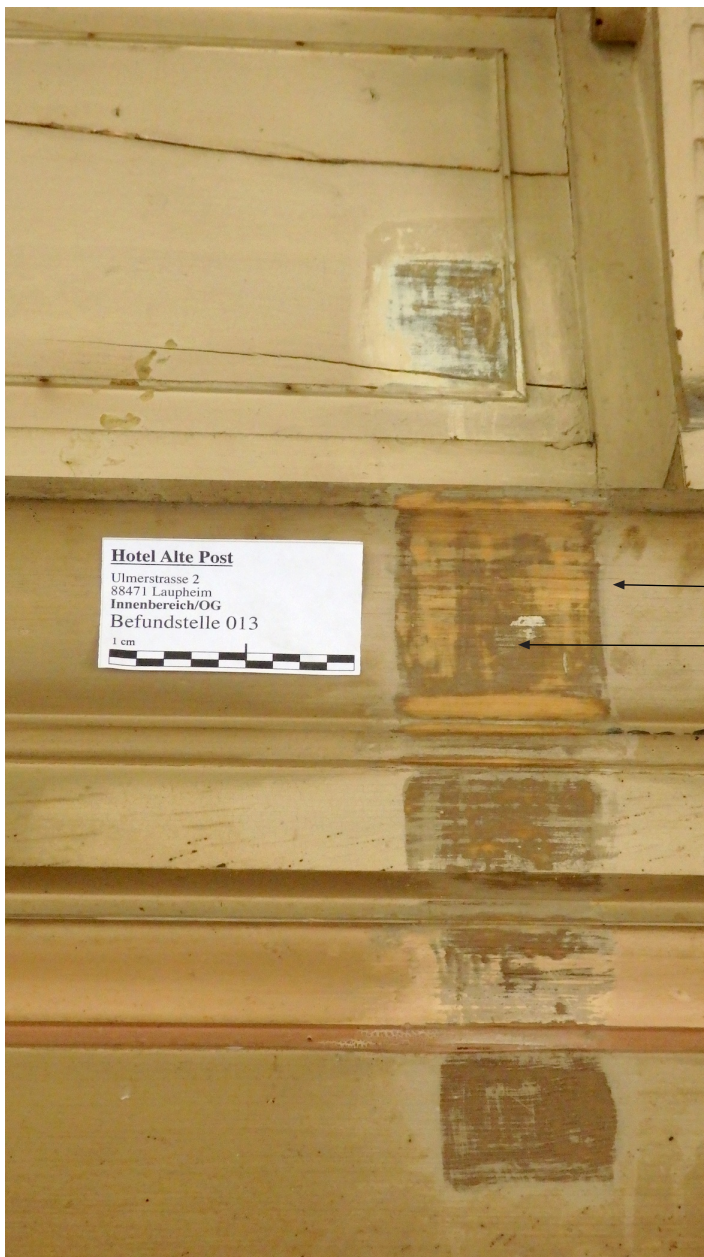
**Bef 013****Raum 2.28 Großer Saal****Westwand/Supraporte**

Auf den hölzernen Profilen lassen sich zwei Fassungen feststellen:

- 1 Holzmaserierung
- 2 Heller Ockerton (Verschmutzt)

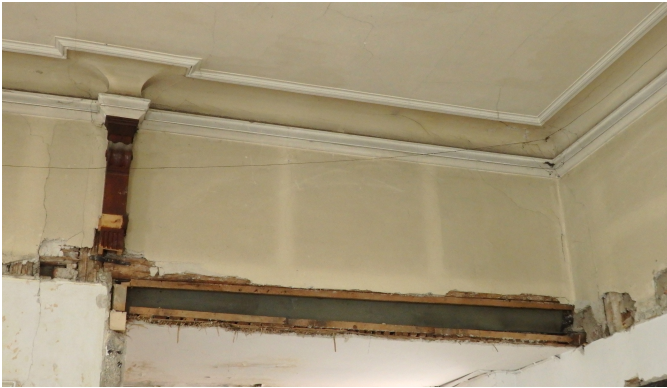
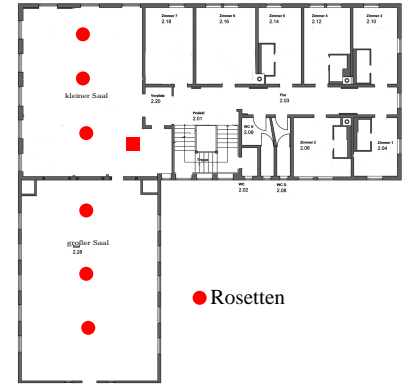
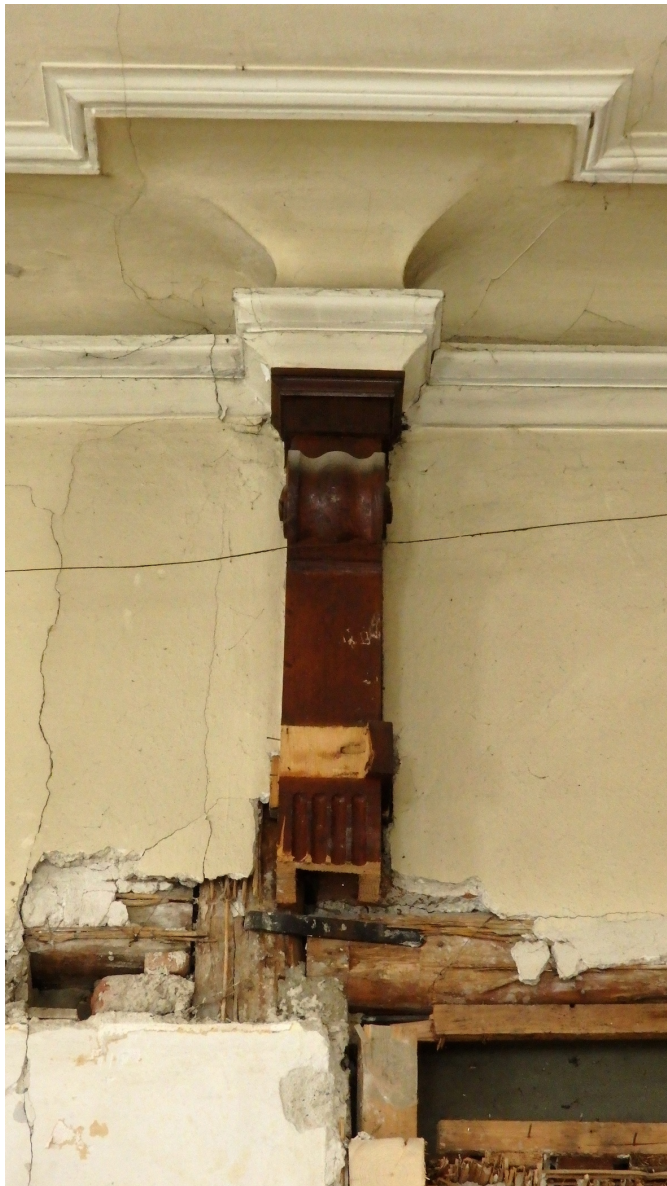
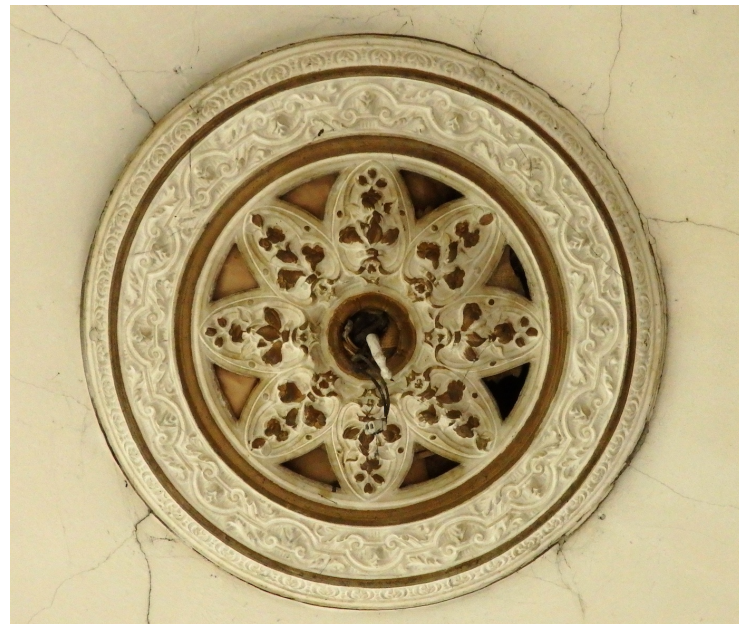
III Kleiner u. großer Saal
Decke/Rosette,
 aus Pappmasche gefertigt und mit Goldbronze auf gebr. Weisston
 verziert

I,II Kleiner Saal
 Rest eines "Pilasters", integriert in das umlaufende Deckenprofil,
 zugehörig zur originalen Inneneinrichtung. (Ausschank/Bar)
