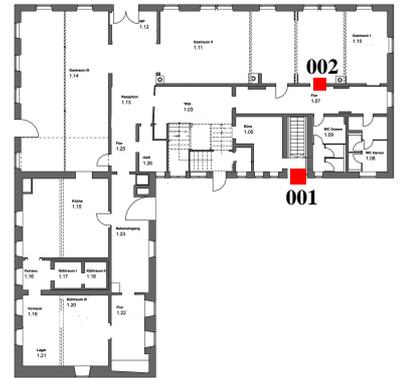
1
Ölanstrich
Holzmaserierung

I Bef 001
Raum 1.05
Aussentüre/Innenseite
 Farbfassungen: 1 Holzmaserierung (ÖL)
 2 Heller Grünnton gereinigt (Öllackanstrich)

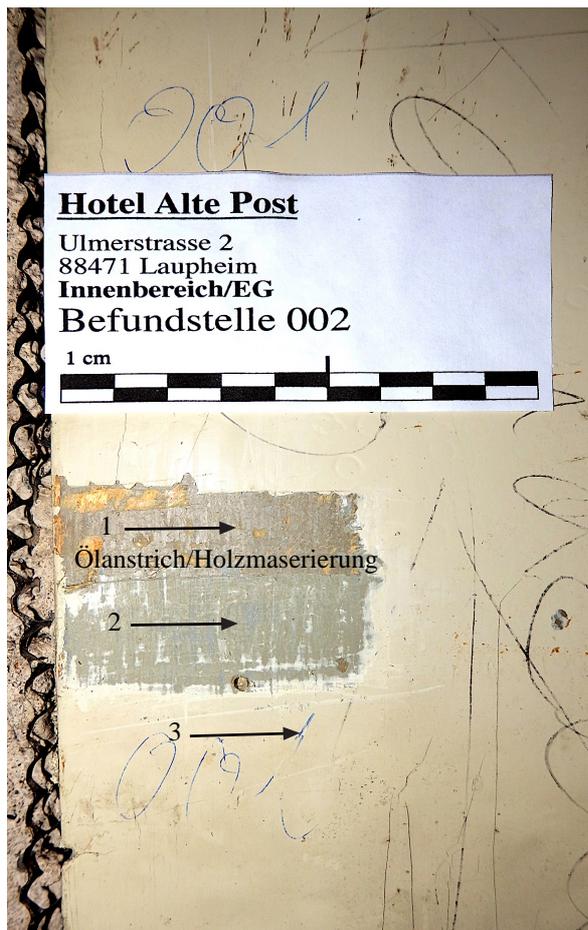
II Bef 002
Raum 1.10
Türen/Türrahmen, Raum 1.10)
 Farbfassungen: 1 Holzmaserierung (ÖL)
 2 Grünnton (Öllackanstrich)
 3 Gebrochener Weissston

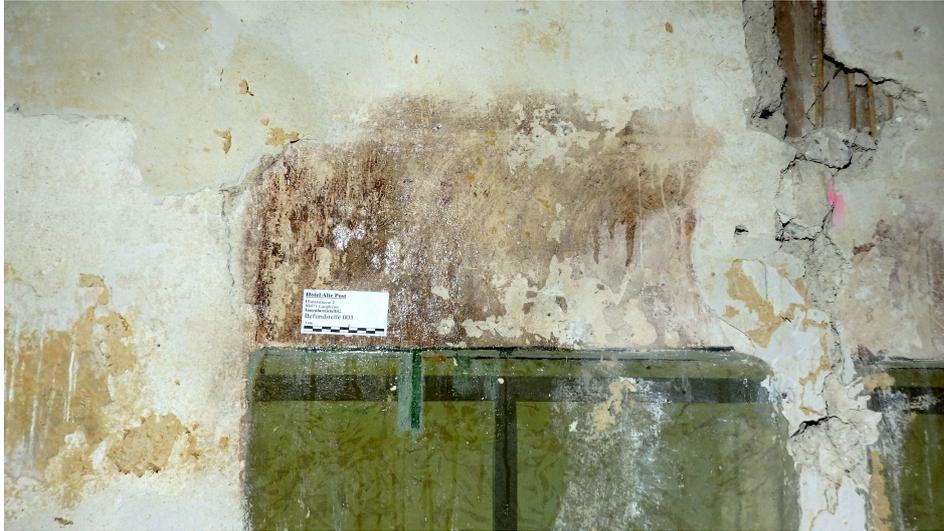
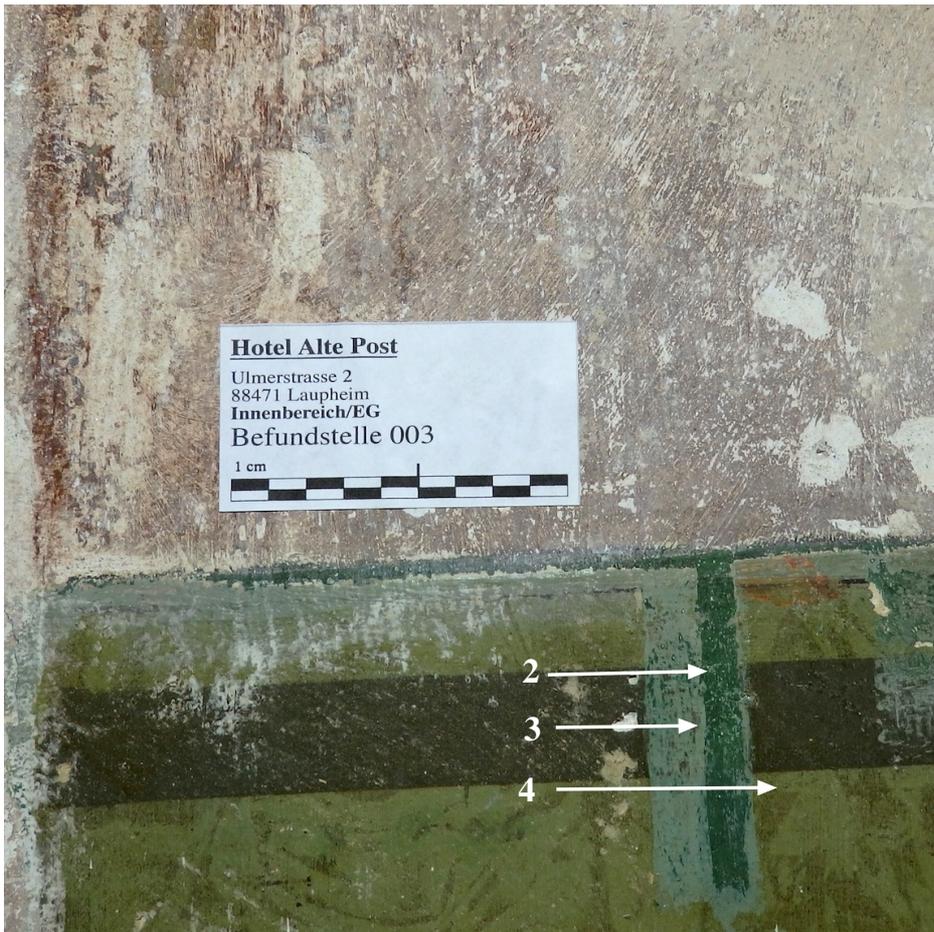
**I, II Bef 003****Raum 1.03, 1.07/Flur/Treppenhaus
Wandbereich EG**

Hier können verschiedene Fassungen nachgewiesen werden.

Gegliederte Sockelbemalung (Höhe ca. 130 cm):

Die Erstfassung konnte nicht festgestellt werden.

2 Kräftiger Grünnton (Chromoxydgrün)

3 Heller Grünnton (s. Eingangstür)

3 Sockelbemalung in Wickeltechnik mit

vertikalen und horizontalen, braunen Bändern (verm. 1930er Jahre)

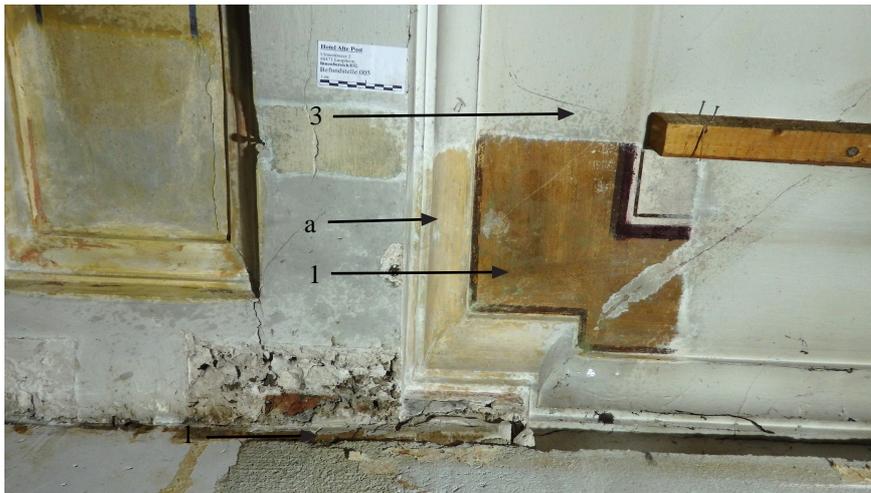
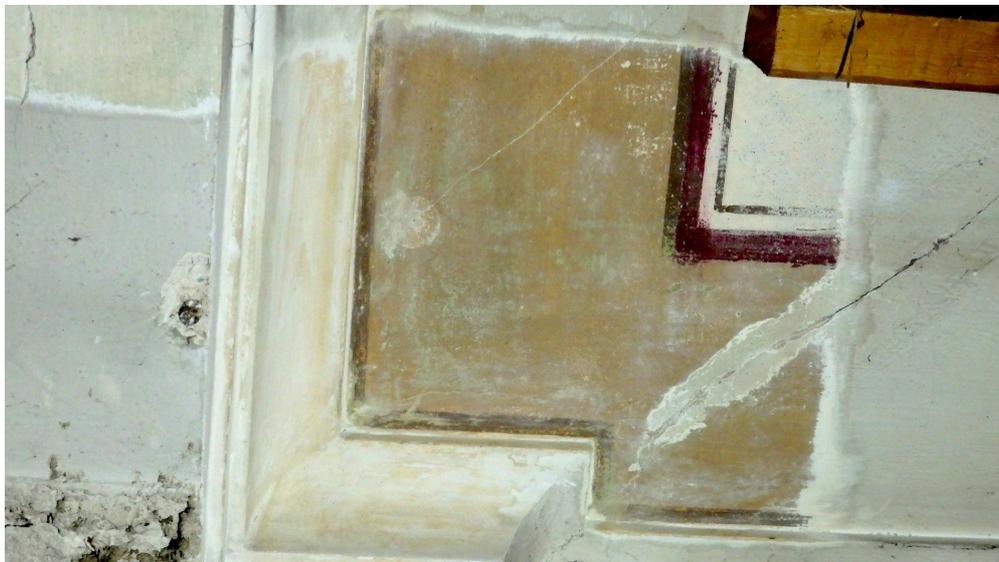
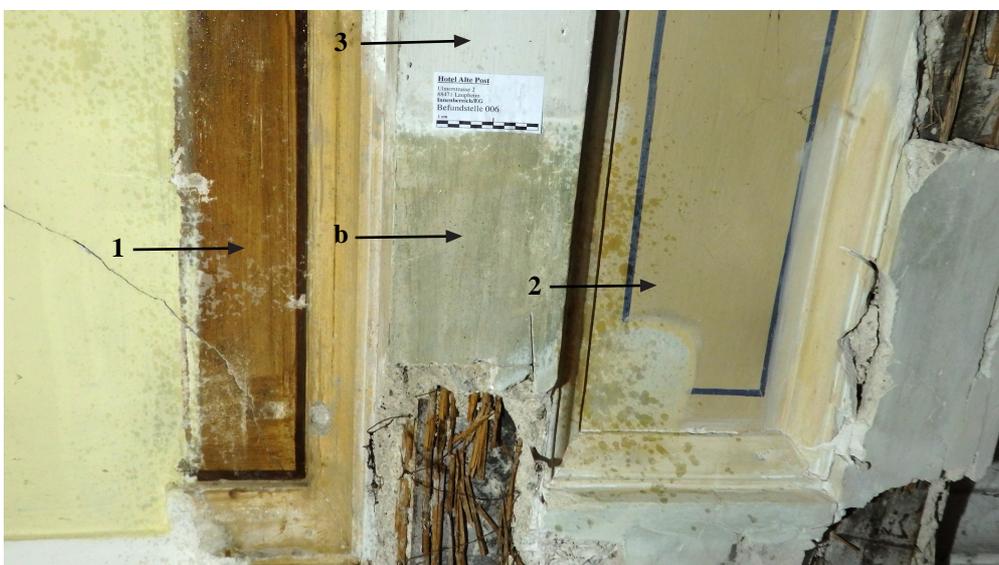
- I, II, III Bef 005/006
 Raum 1.12, 1.13/Flur
Deckenbemalung:
 Stuckierung/Hohlkehle:
 a Profil: Heller Ockerton (Leimfarbe)
 b Unterzug: Heller Grünton (Leimfarbe)
- Flächenbemalung:
 1 bräunlicher Ockerton mit dunkelbrauner Ablinierung
 2 Ockerfarbener Leimfarbennstrich mit blauer Ablinierung
 3 Verschmutzter weisser Leimfarbennstrich

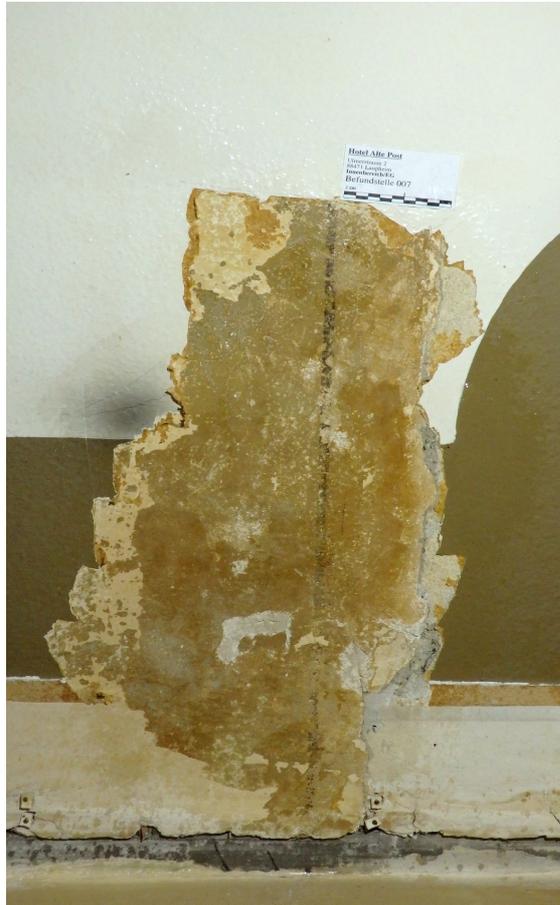
**I Bef 007****Raum 1.14/Gasträum****Deckenfassung**

Reste einer dunklen Linierung auf ockerfarbenem Flächenton (Ölfarbenanstrich)

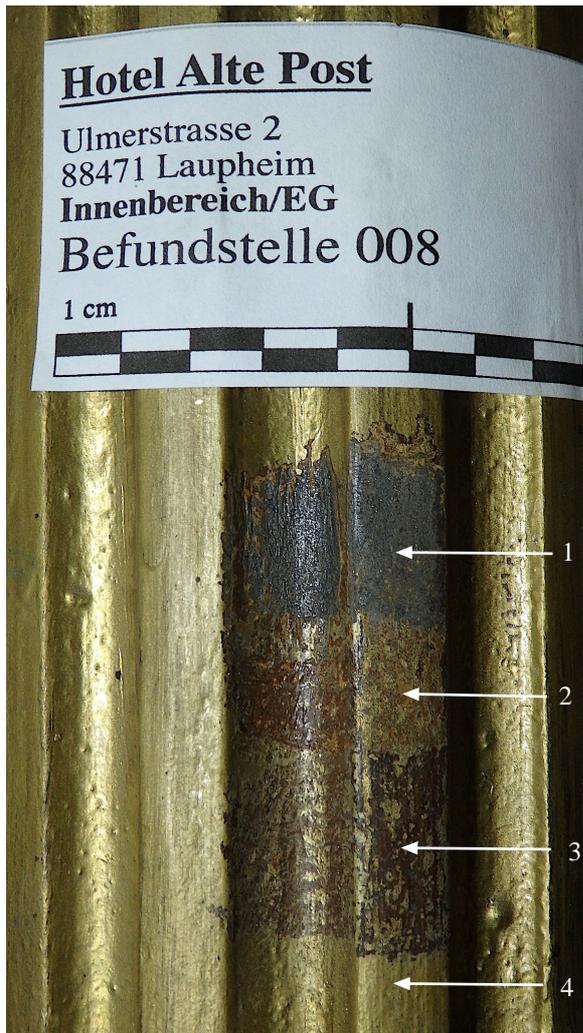
**II Bef 008****Raum 1.14/Gasträum****Historische Gussäule mit Kapitell**

- 1 Metallguss
- 2 Bronzeanstrich
- 3 Rostschutzgrundierung
- 4 Goldbronzeanstrich

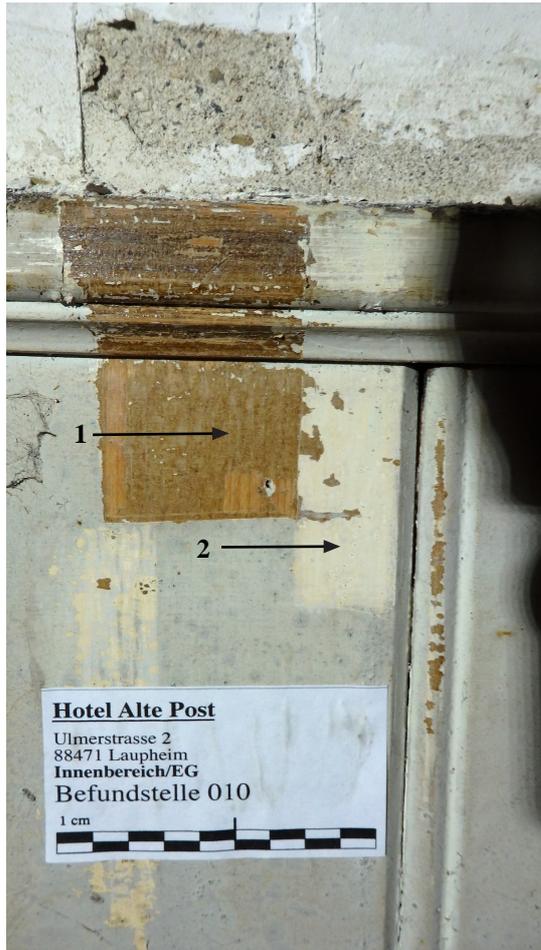
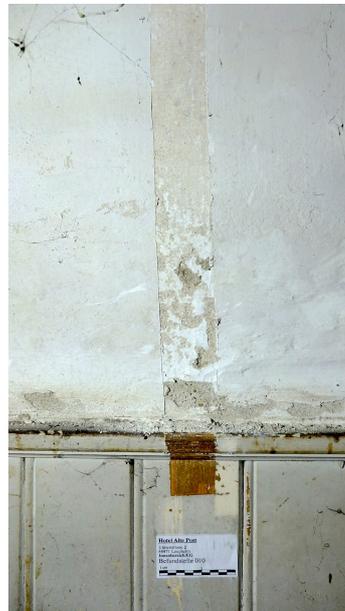
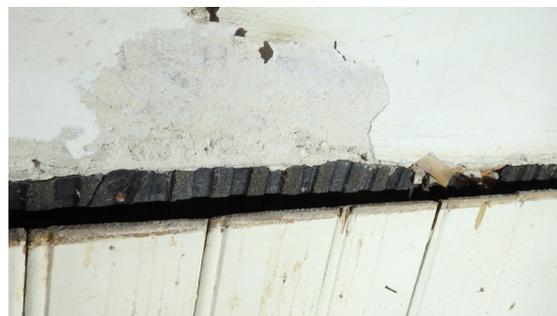
I Bef 010
Raum 1.19, 1.20
Umlaufendes Holztäfer im Sockelbereich:
 1 Reste einer Holzmaserierung
 2 Gebrochener Weissanstrich

Zwischen Wand- und Sockelbereich ist eine Teerplatte eingebracht, was auf einen nachträglichen Einbau verweist.

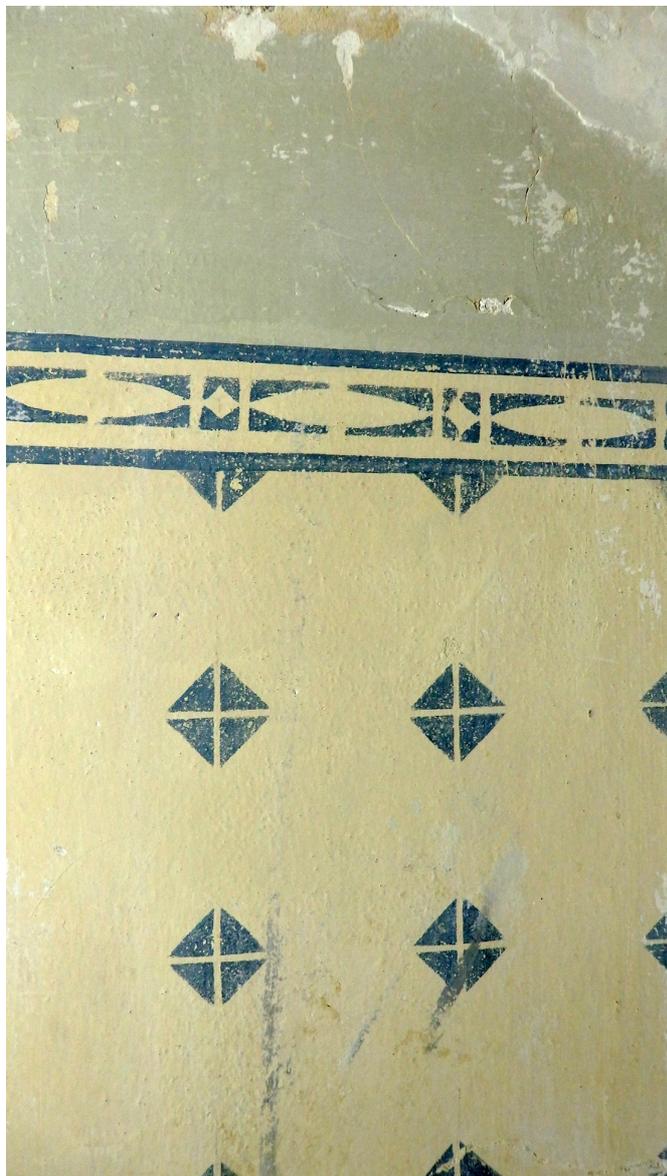
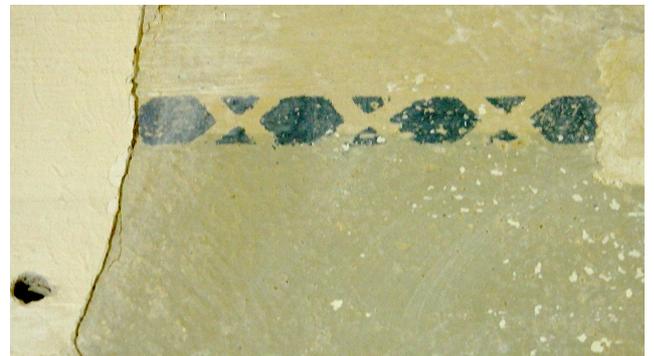
**I Bef 012****Raum 1.26/ Ehem. WC/Bad****Wandbemalung:**

Schablonenmalerei 19. Jhdt. (Jugendstil)

Sockelbemalung als umlaufende Fliesenimitation

Blauer Schablonierton auf ockerfarbenem Grund,

Wandbemalung: Blaues Schablonierfries auf grünem Flächenton

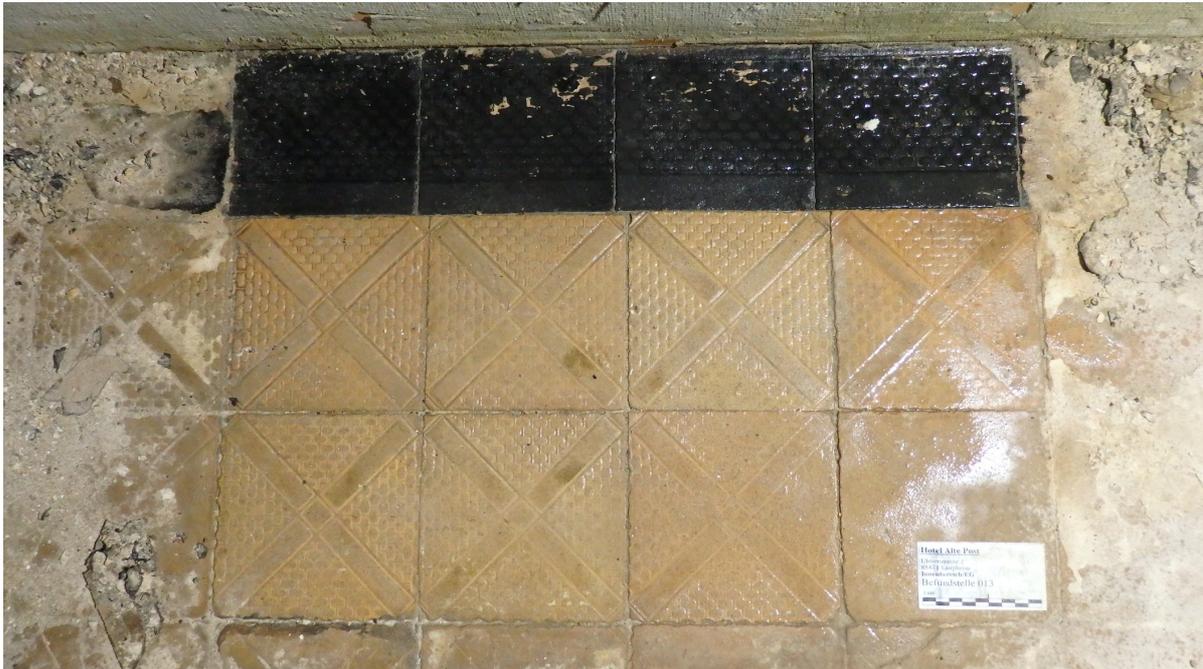
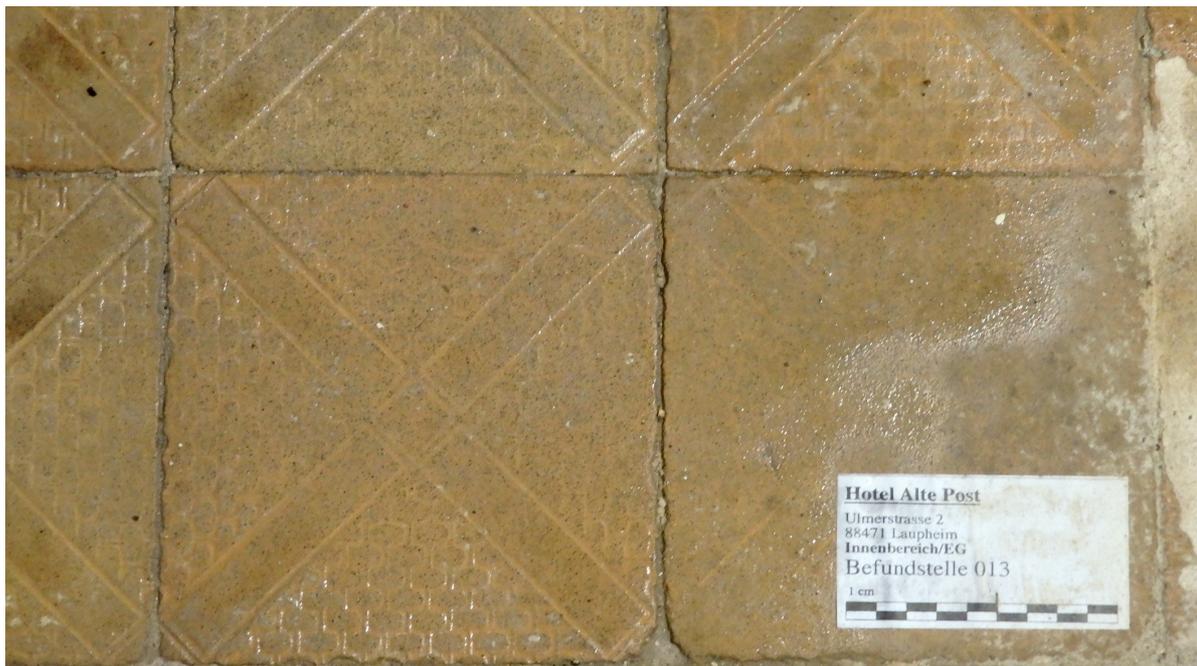
**I Bef 013****Raum 1.03/ Flur/Treppenhaus**

Geprägte Bodenfliesen, ocker u. schwarzfarben
(um 1900)

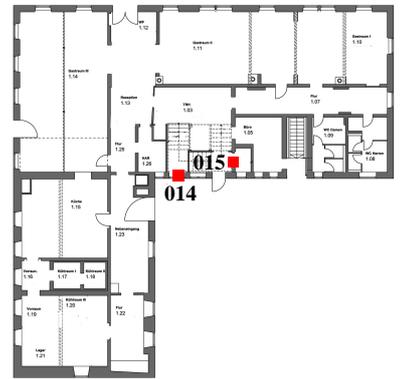
I Bef 014 Fenster/Treppenaufgang z. OG

Erstfassung: Gebrochener Weisston (s. Pfeil)

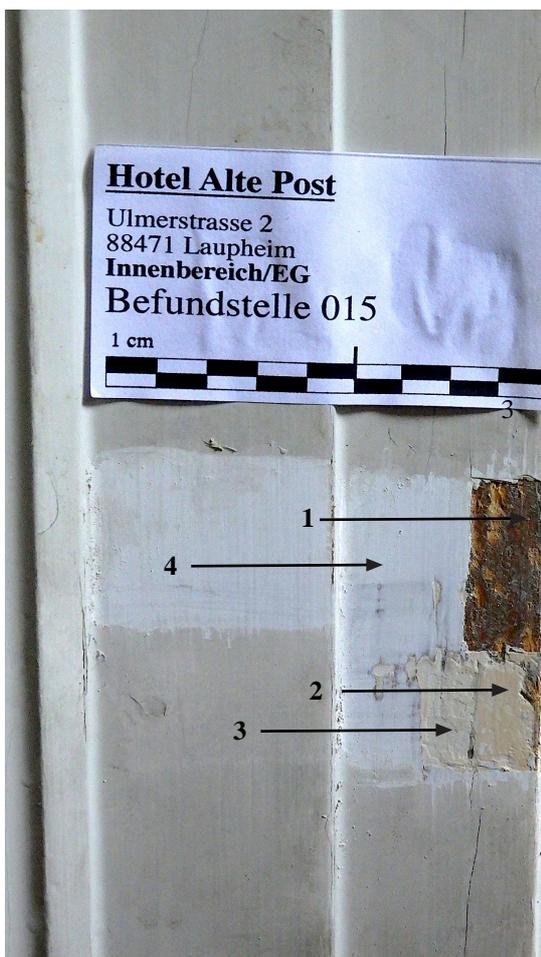
I Bef 015

Treppenabsatz/WC

Tür/Türrahmen

Farbfassungen:

- 1 Holzmaserierung
- 2 Ockerton rötlich
- 3 Ockerton hell
- 4 Heller Grauanstrich (verschmutzt)
