Geotechnischer Untersuchungsbericht

Umbau und Sanierung Hotel Post in Laupheim

Bad Wurzach-Arnach, den 19.07.2021

Projektnummer: 210503

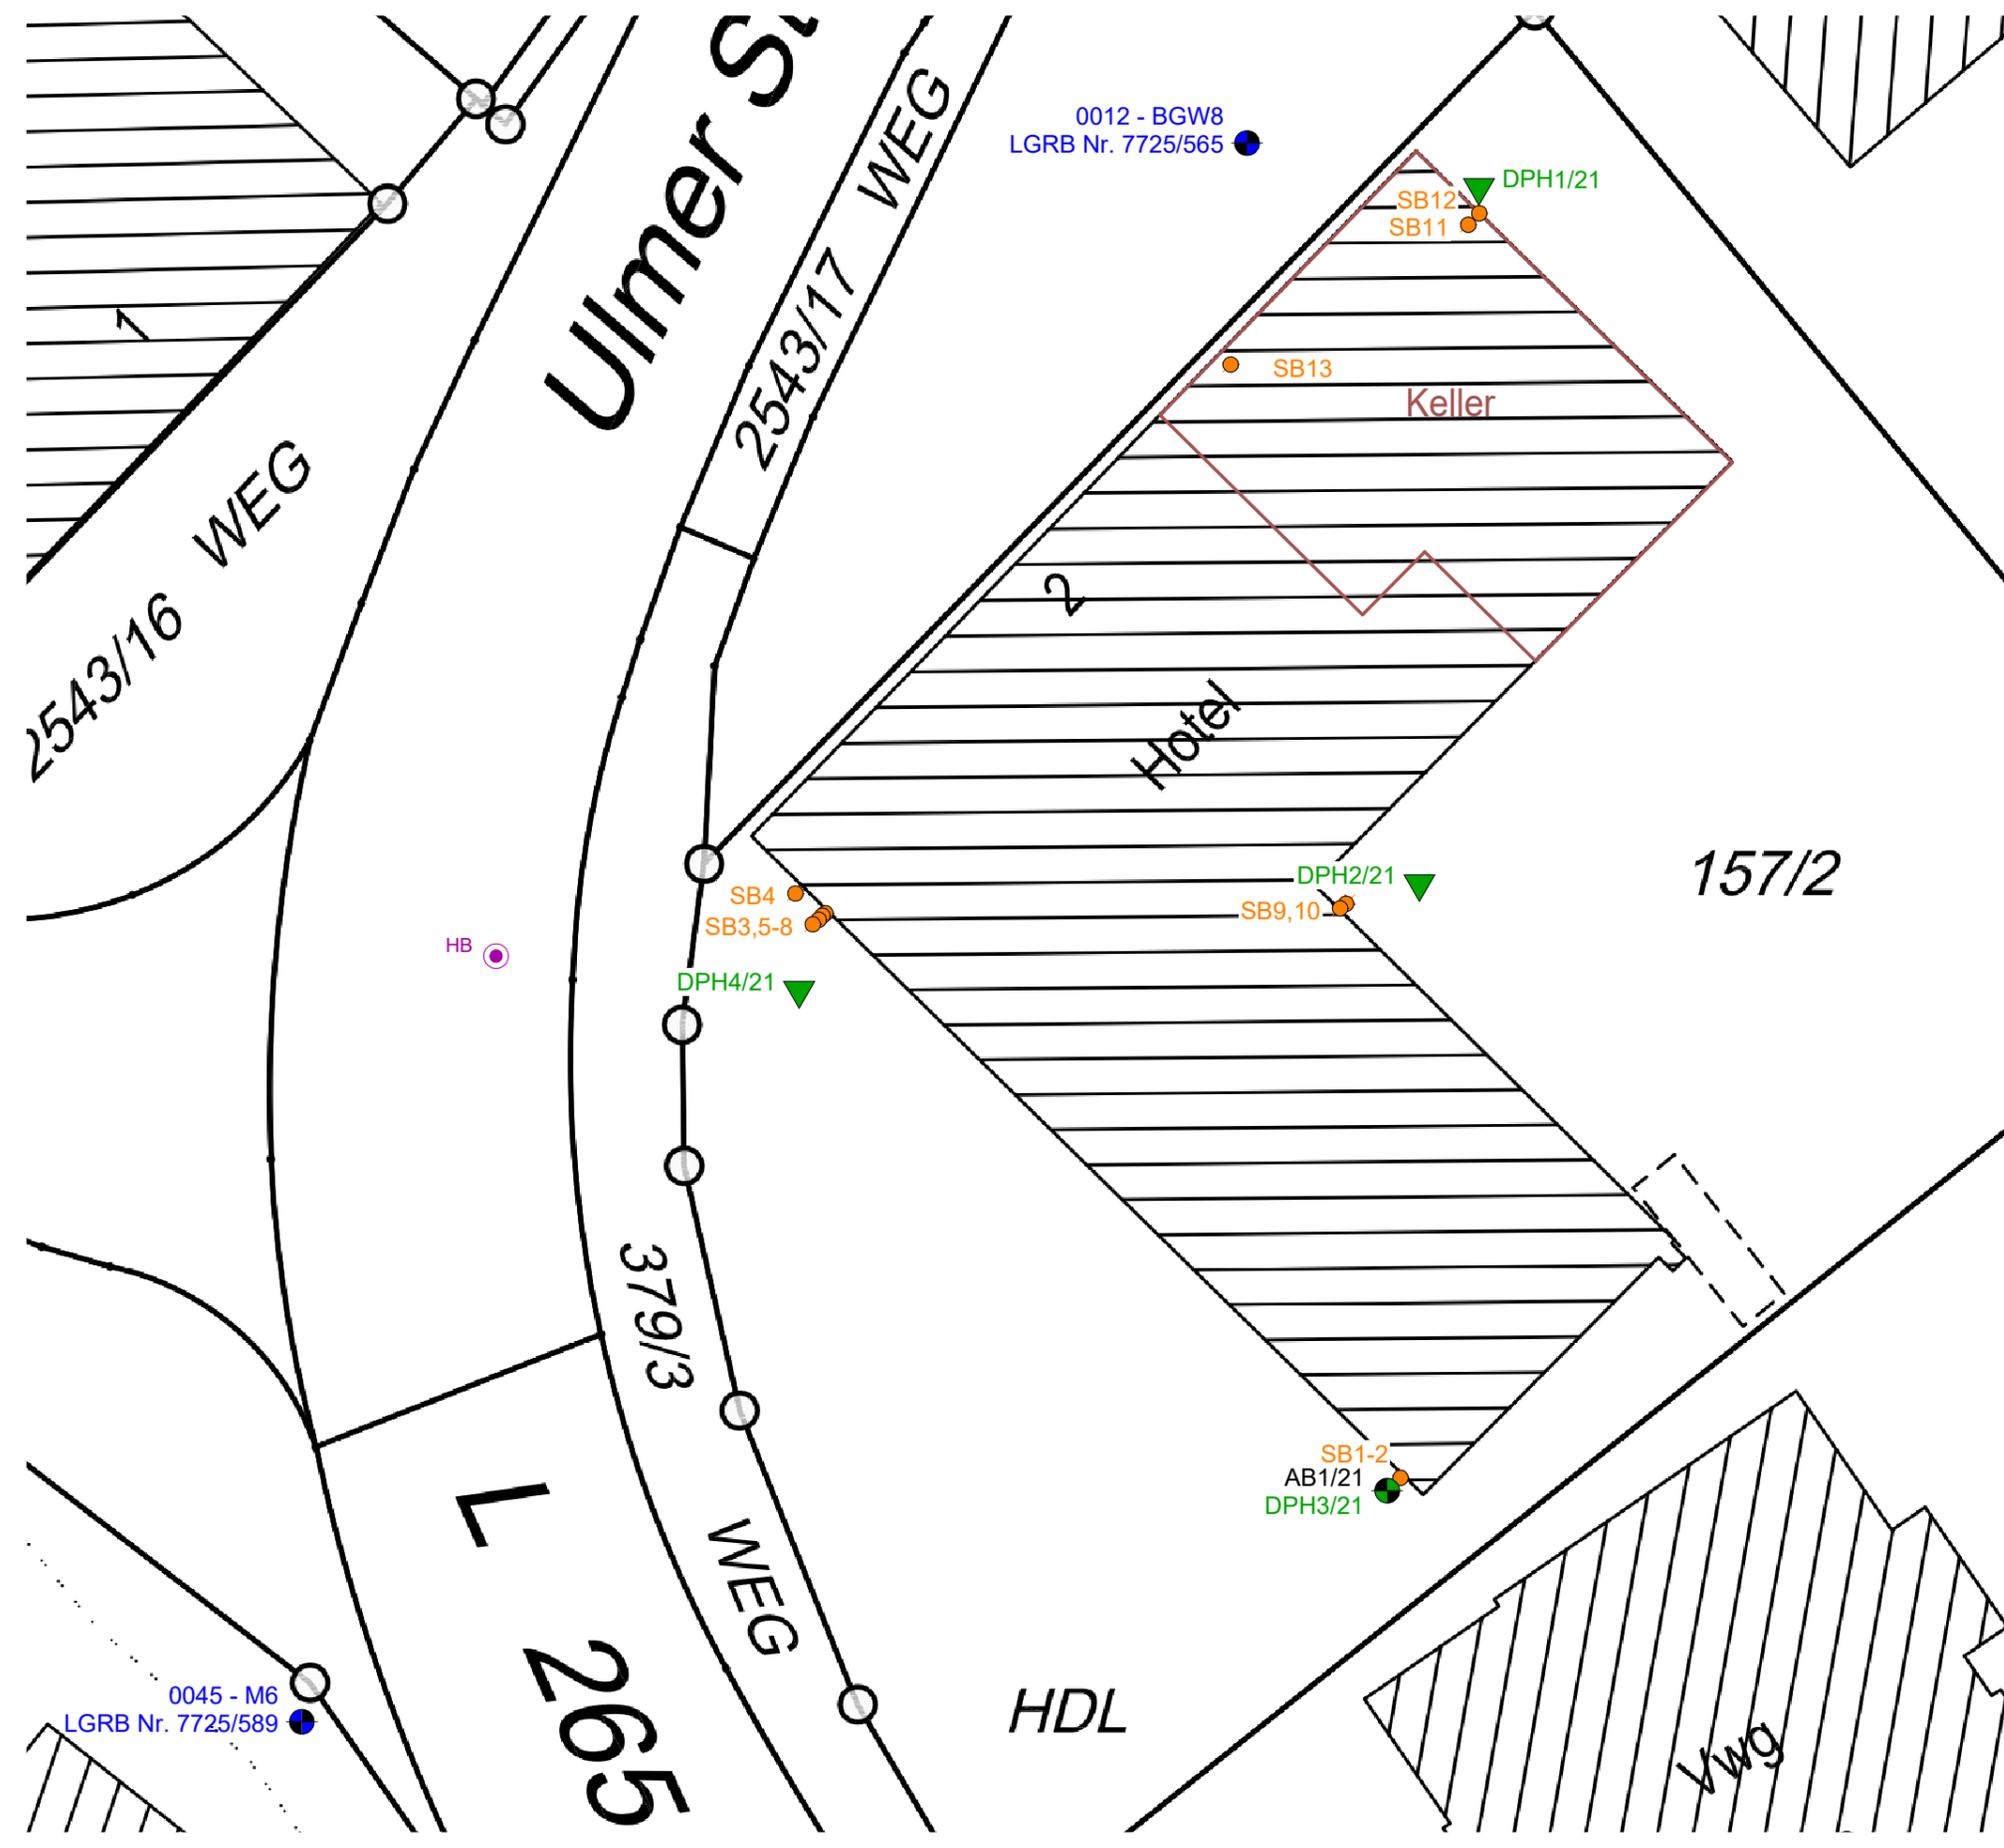
Aktenzeichen: AZ 210503	Anlage: 1.2	Grundlage:
----------------------------	----------------	------------

Mit [U1a] liegen Bestandspläne der Grundrisse vor. Im Untergeschossplan ist die Teilunterkellerung des nördlichen Gebäudeteils ersichtlich. Die Unterkellerung wurde in den Lageplan Anlage 1.2 einskizziert.

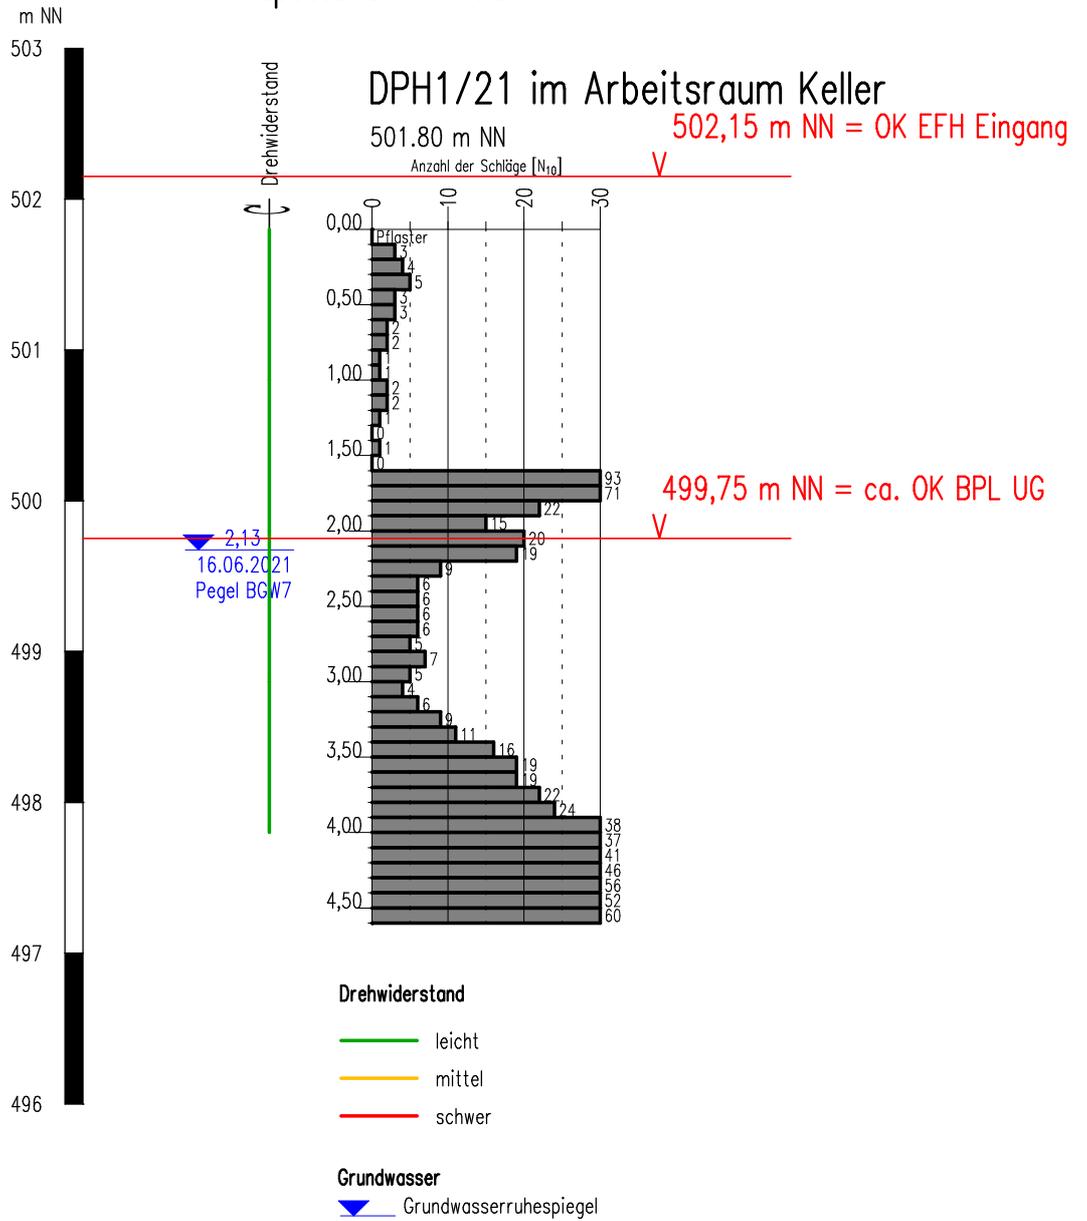
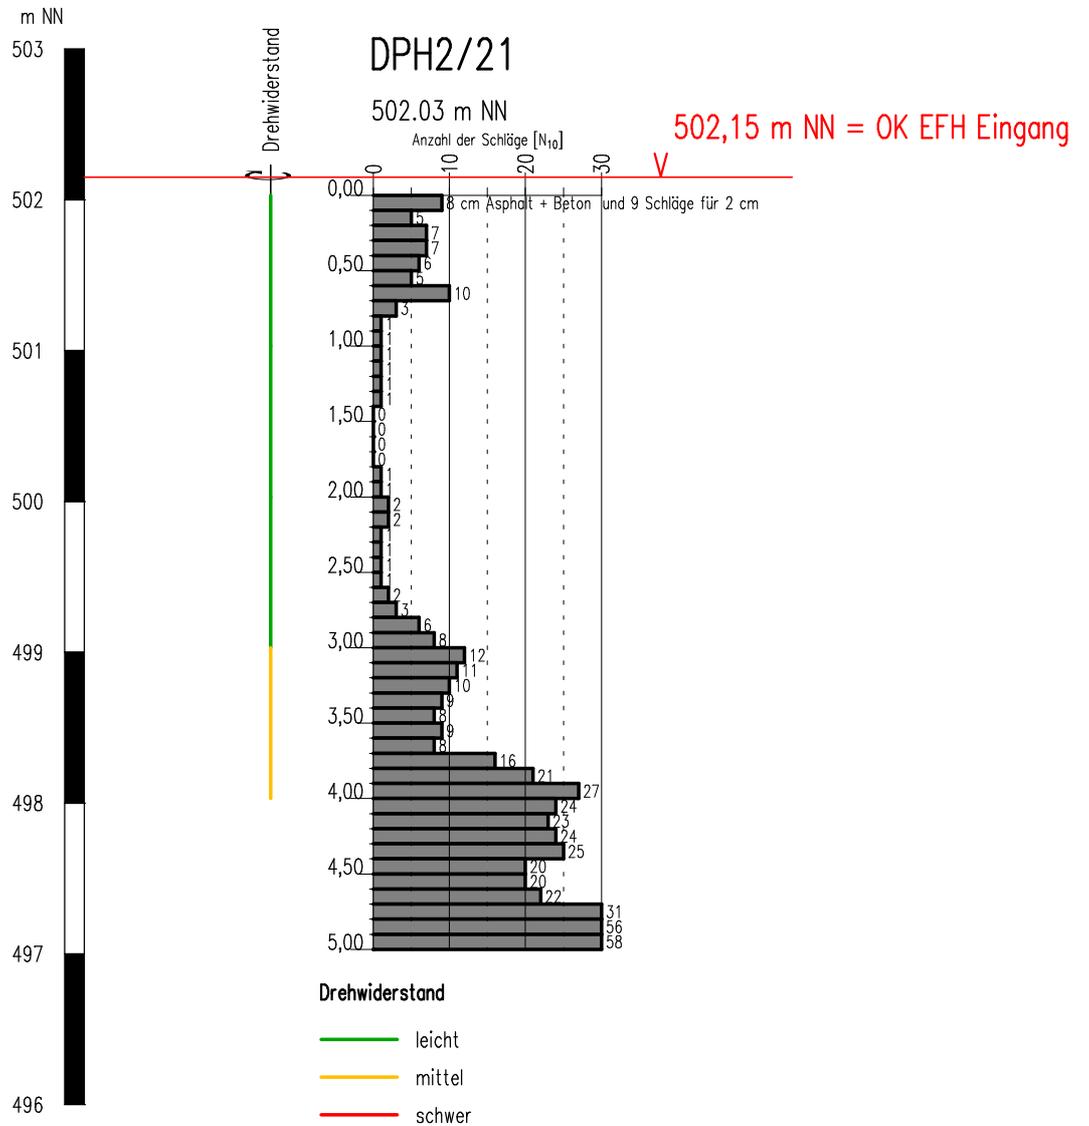
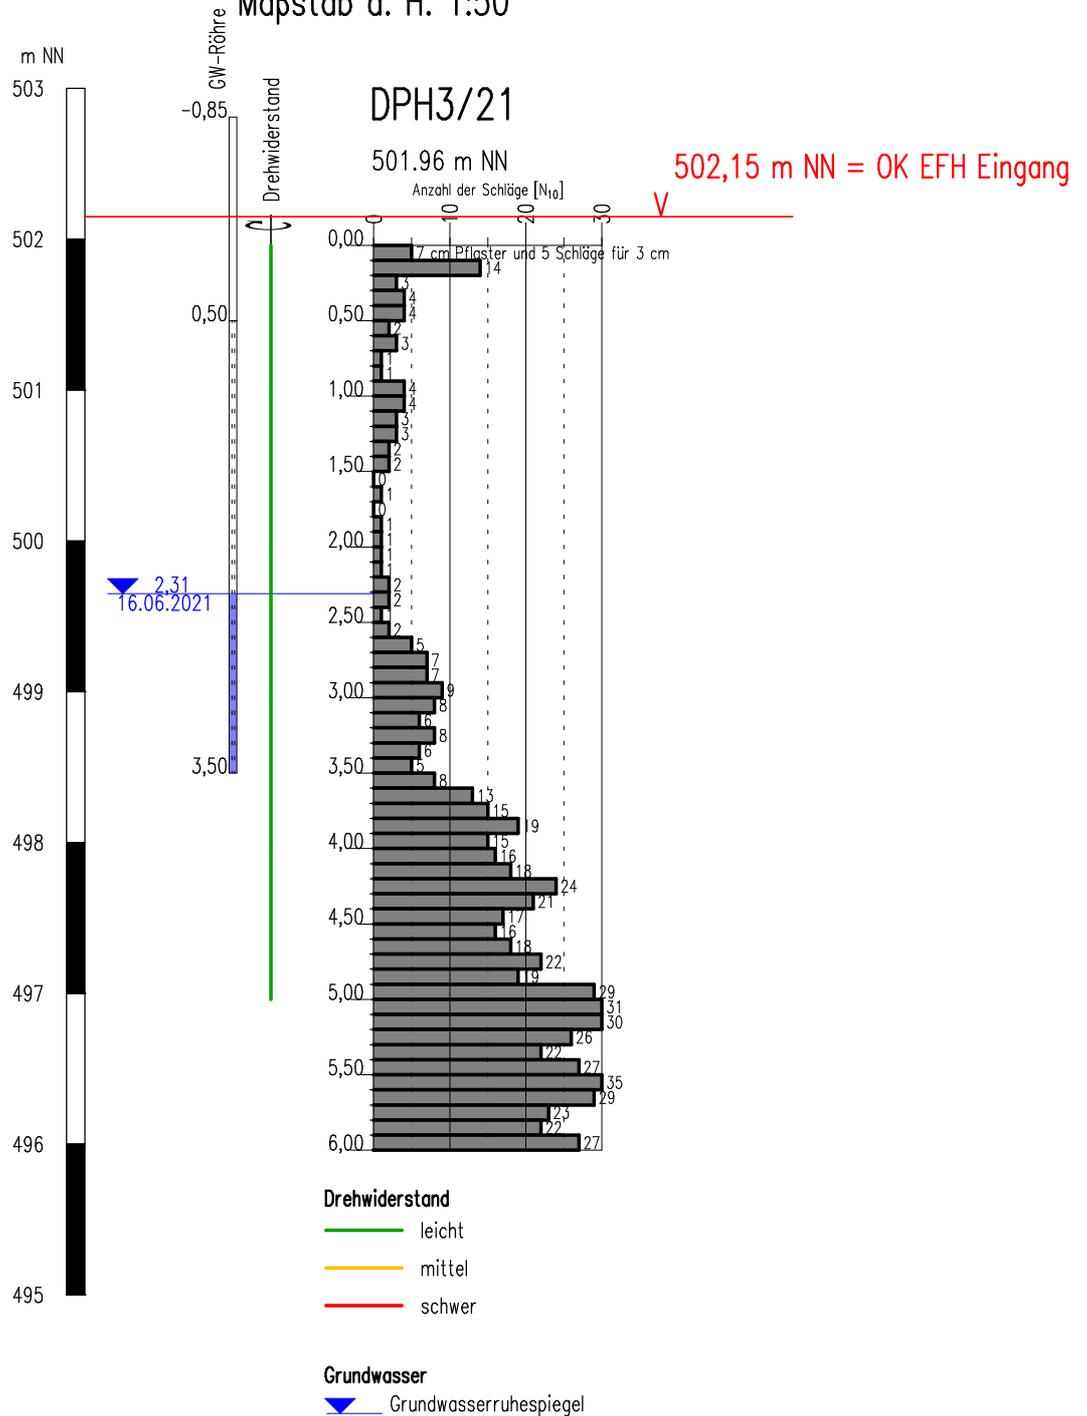
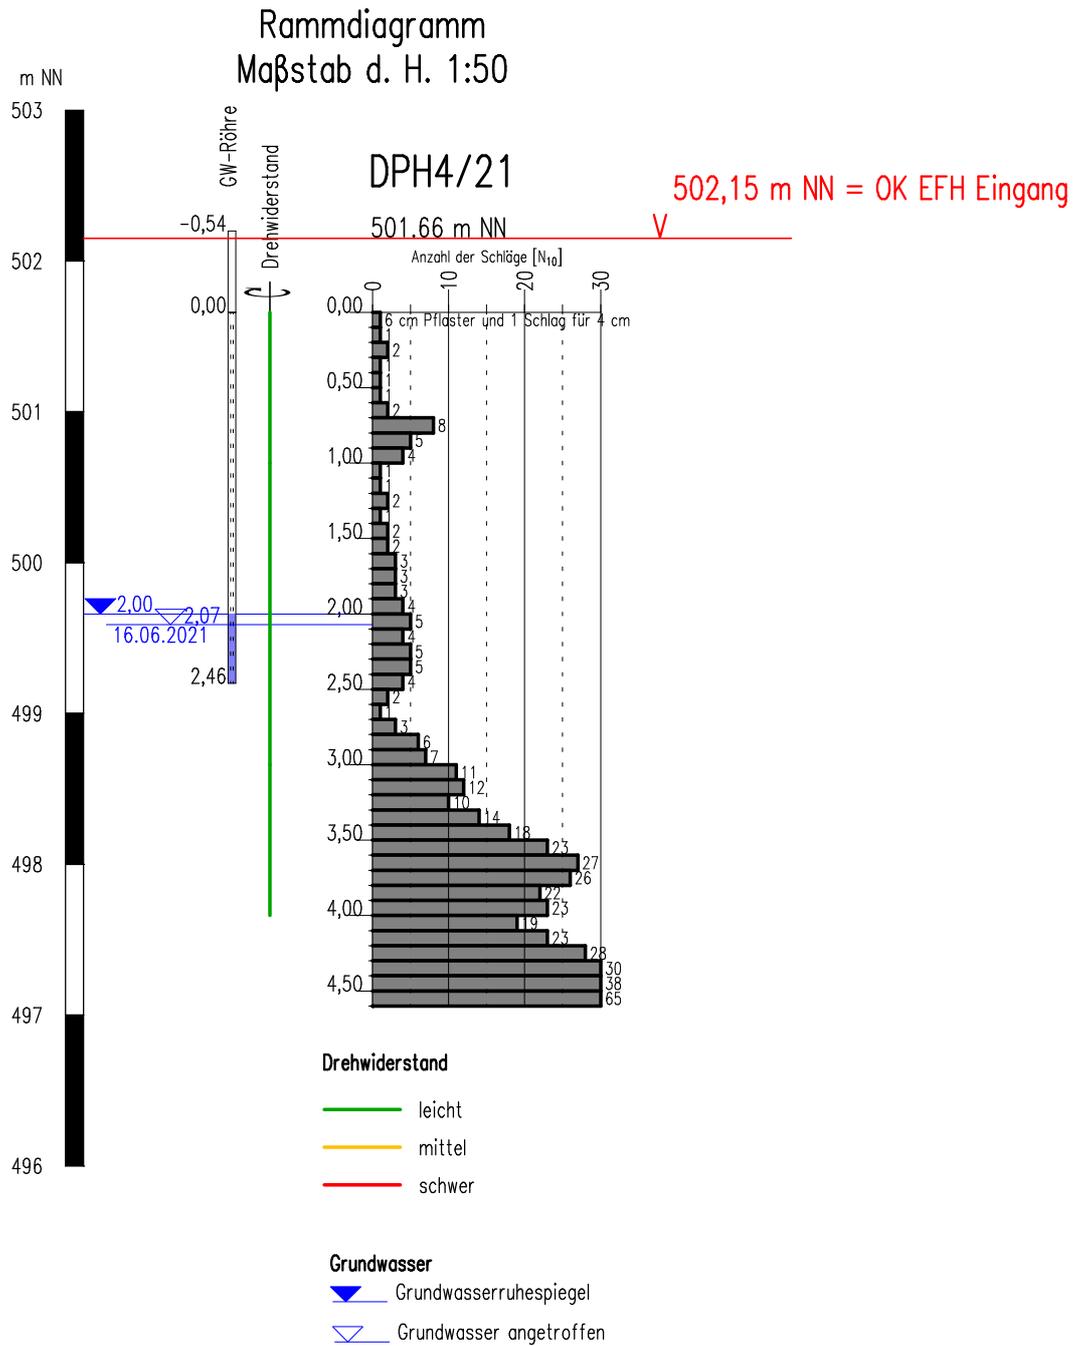
Rammdiagramm
Maßstab d. H. 1:50

Das Bohrgut des Ziegelbodens ist stark feucht teils nass erbohrt worden, ebenso die darunterliegenden Schichten. In einer Bohrung trat nach dem Bohren Wasser aus dem Bohrloch in den Keller (der aktuelle Grundwasserspiegel liegt ungefähr auf dem Niveau des Kellerbodens, vgl. Anl. 2.1).
