Herzlich Willkommen im Hotel Post

Sanierung und Umbau des Hotels Post zur Volkshochschule Laupheim

Geotechnischer Untersuchungsbericht

Umbau und Sanierung Hotel Post in Laupheim

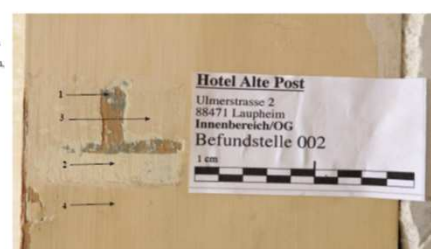
III Bef 002
Raum 2.14, Zimmer 5
Tür/Türschwelle
Der originale Anstrich der
Rahmen und Türblätter war in
grün-olive gehalten.
Darauf liegt ein heller Weissston,
darüber ein heller Ockerton.

- 1 heller Grün
- 2 Geb. Weissston
- 3 Heller Ockerton
- 4 Ockerton verschmutzt

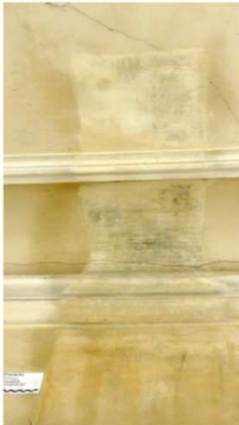
II Bef 008 Raum 2.28 Großer Saal, Deckenbereich Hohlkehle
Wand n. Osten Stuckprofile, Hohlkehle mit Malern

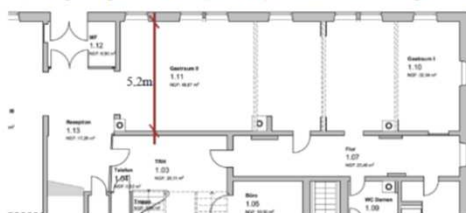
Abb. 3: Spannweite im EG-Gastraum I und Gastraum II

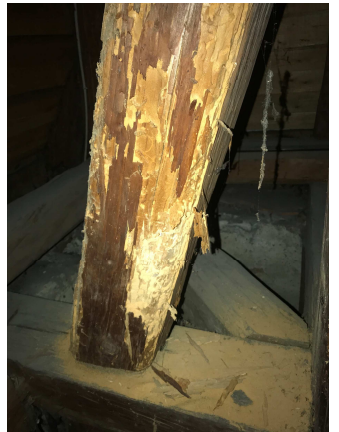
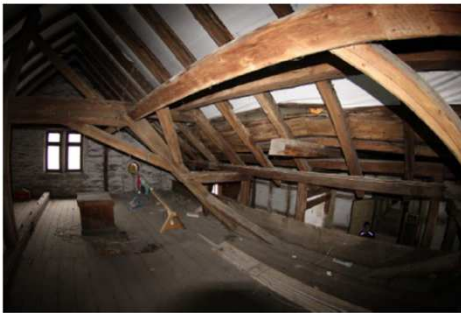
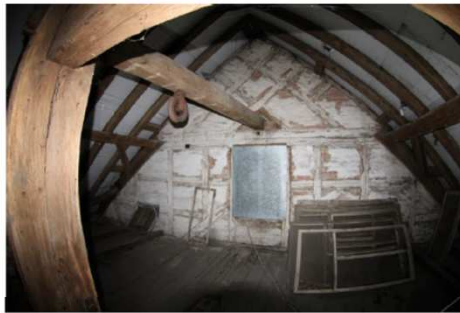
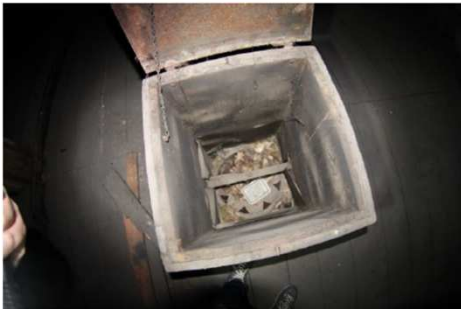
Dachgeschoss – 3.11
Hotel Post Laupheim

Im Rahmen des Rückbaus wurde auch die Schädigung des Holztragwerks sichtbar durch den Hausbock. Dieser konnte hinter den beplankten Wände Jahrzehnte lang unerkannt arbeiten.

Teilweise wurden Bodenbeläge entfernt, um die alten Holzböden zu zeigen.

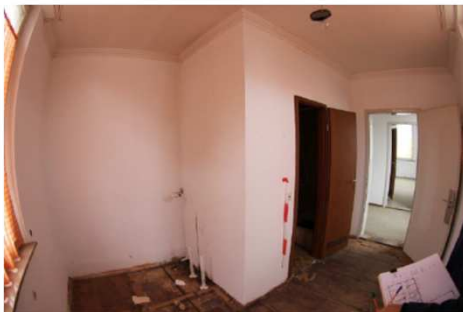
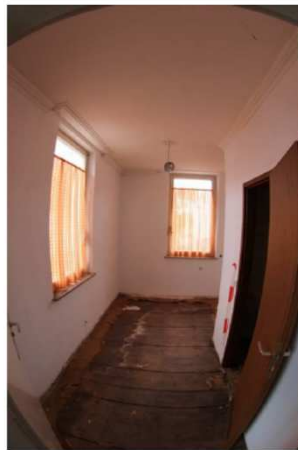
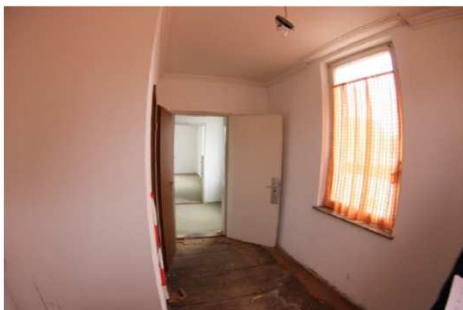
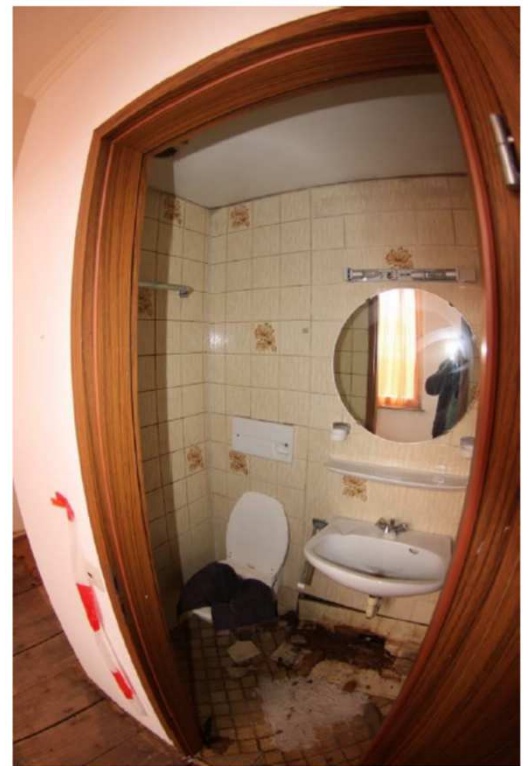
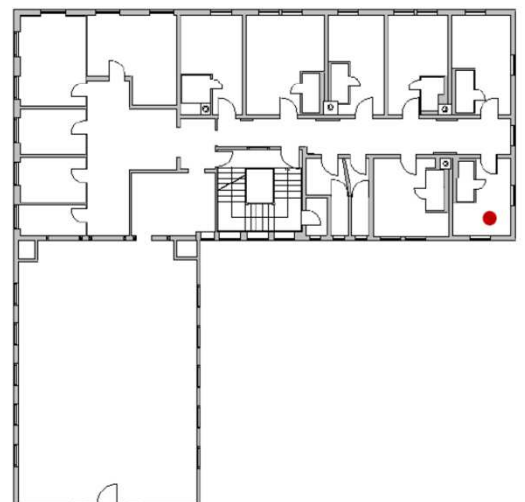
Rückbau dieses Raums

In den Hotelzimmern wurden die Nasszellen entfernt und ebenso die vorgesetzten Wände und Decken im gesamten Raum, um den ursprünglichen Zustand wieder herzustellen.

Die Bodenbeläge, sofern nicht schon entfernt, wurden zurückgebaut, damit der Holzboden wieder sichtbar wurde.

Teilweise sind noch Klebereste auf dem Holz zu erkennen.
